**NYUGAT VIZEI**  
A NYUGAT-DUNÁNTÚLI  
VÍZÜGYI IGAZGATÓSÁG  
HIVATALOS LAPJA

2023.  
**DECEMBER**  
V. ÉVFOLYAM  
3-4. SZÁM

# EGYIDEJŰ ÁRHULLÁMOK LEVONULÁSA A RÁBA ÉS A MURA FOLYÓKON 2023 AUGUSZTUSÁBAN (LNV-K VONZÁSÁBAN)

# KISVÍZFOLYÁSAINK ÁRVIZEI

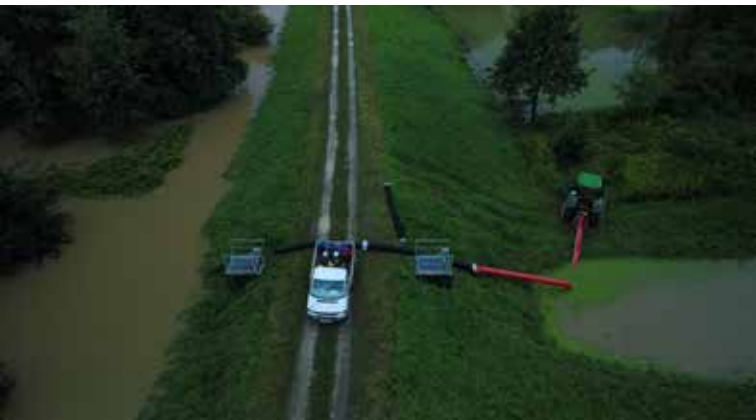
**Szivattyú telepítése a Pinka bal parti védtöltésén**  
(Fotó: Simon Zoltán)

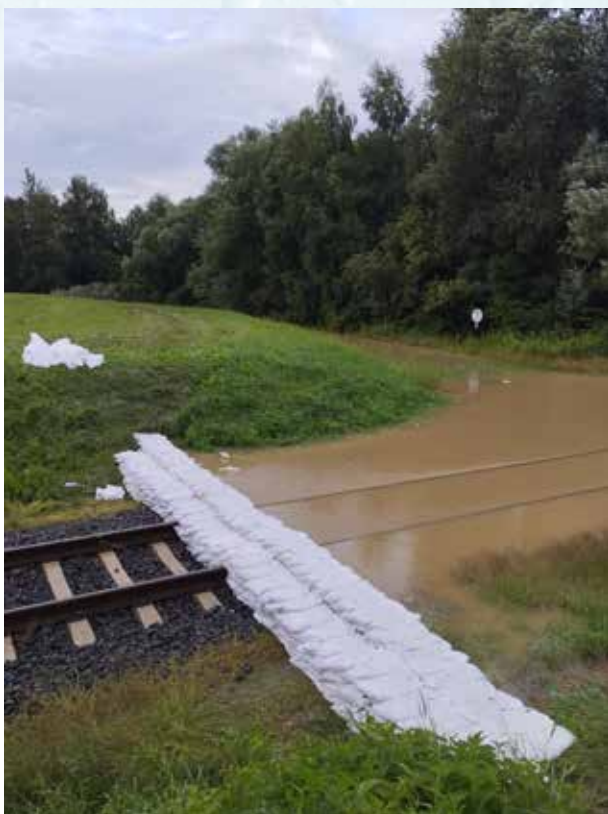
**Kulisszazárás Szentgotthárdon** (Fotó: Juhász István)

Itt a Rába áradása miatt homokzsákokkal le kellett zárni a töltésen lévő vasúti kulisszát, de a közútkezelő is több utat is lezárt az átfolyások miatt. Az önkormányzatoknak a katasztrófavédelemmel közösen számos települést be kellett védeniük, szerencsére az állami védműveken nem volt szükség komolyabb beavatkozásra. Két veszélyesebb helyzet érdemel említést: az árvíz kezdetén a szentgotthárdi vízerőmű turbinaházából az árhullám kiszakította az egyik turbinát, mely szerencsére elakadt az erőmű alvízi oldalán, így nem okozott még nagyobb gondot a folyó alsóbb szakaszán. Később a wellness-szálló használtvizének átemelő aknájaival adódott probléma, mely a Rába töltésében helyezkedik el, itt félt volt, hogy a meglazult vízvezeték terhelés hatására leszakad, és a folyó az aknán keresztül betör a parkolóba és a szálló területére. A tűzoltók munkájának támogatására beüzemeltük a vízzel teli aknánál a mobil szivattyúnkat. A helyszíni védekezésben szerzett tapasztalatok nemcsak a jövőbeni védekezések szempontjából, de a központi ügyeleti feladatok ellátásához is hasznosak, hiszen így személyesen is láthatom, illetve megismerhetem az ügyeleti munka során jelentkező helyszíneket és kollégákat.

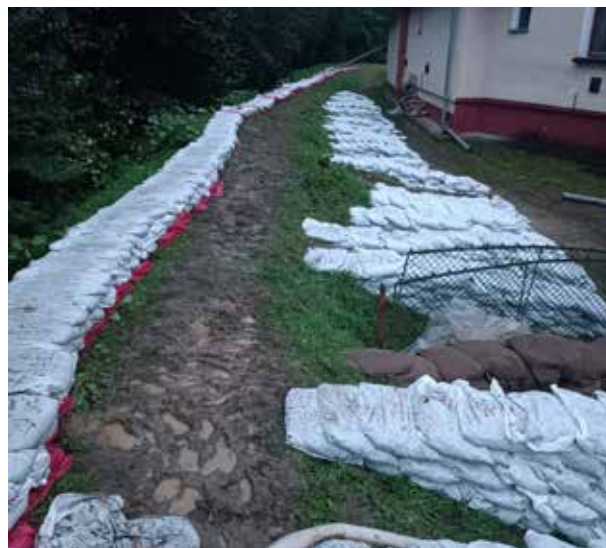
végeztek védekezést. A helyszínre érkezéskor felmérésre került a védmű állapota. A vízszint emelkedése miatt magasítás vált szükségessé, ezért nyúlgát kiépítése mellett döntöttem. Mivel egyre jobban kezdett átmedvesedni a depónia és a megcsúszás veszélye állt elő, újabb beavatkozást kellett eszközölni. 1 méter távolságonként kavicsal töltött zsákokkal bordák épültek, melyek megtámasztották a földművet. A védekezés során több, a szolnoki oktatóbázison gyakorolt, illetve az oktatók által megosztott tapasztalatok nyújtottak segítséget.

**Nyúlgát és bordás megtámasztás Magyarlakon**  
(Fotó: Kapitány Szabolcs)

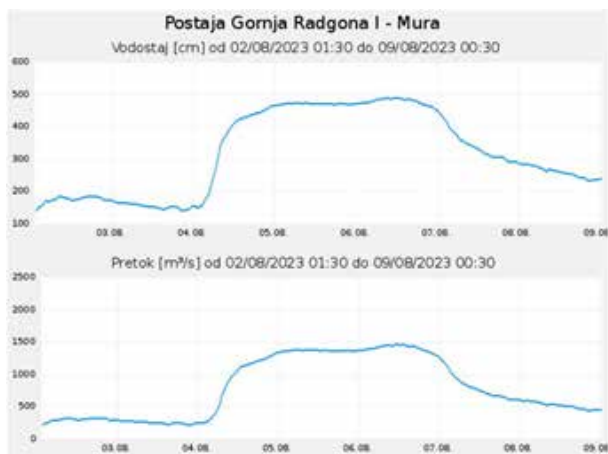
A szlovén Gornja Radgona állomás felől érkező murai árhullám forrás: Hidrolóški podatki: graf za 1 dan (gov.si)

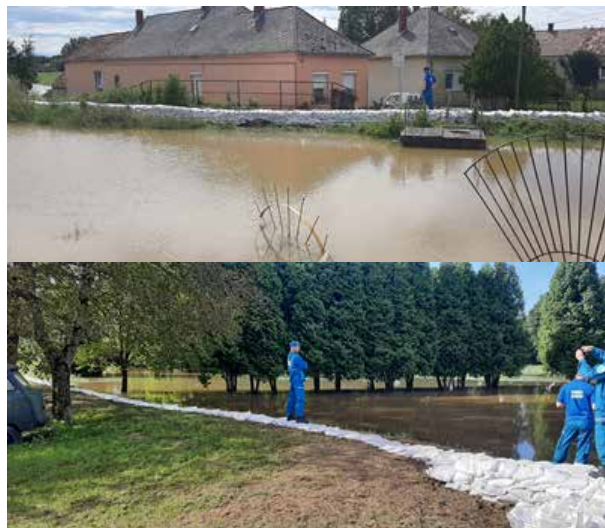
Mura-Tótszterdamhely (fent), Mura -Muraszeménye (lent)

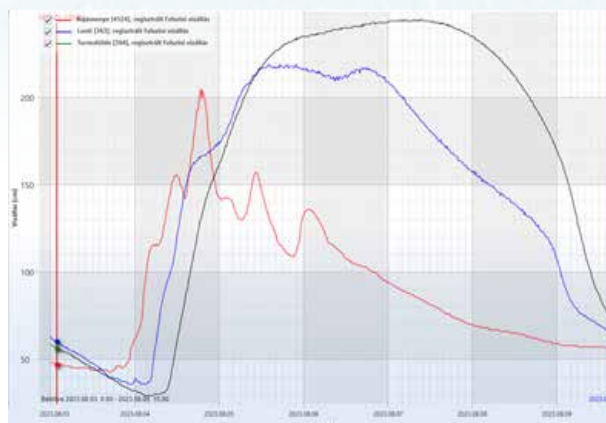
A Kerkán kialakult árhullámok levonulását a három vízmérceszelvény vízállásadatsora szemléltetik.

## Bajánsenye, Lenti, Tormafölde vízállás adatsora

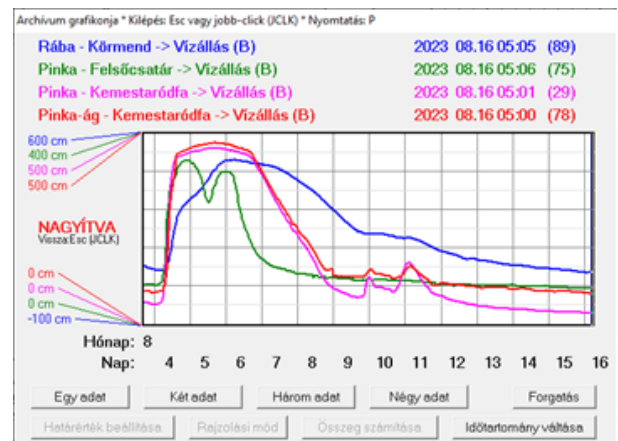
A Rába-árhullám levonulását az alábbi grafikonok szemléltetik:

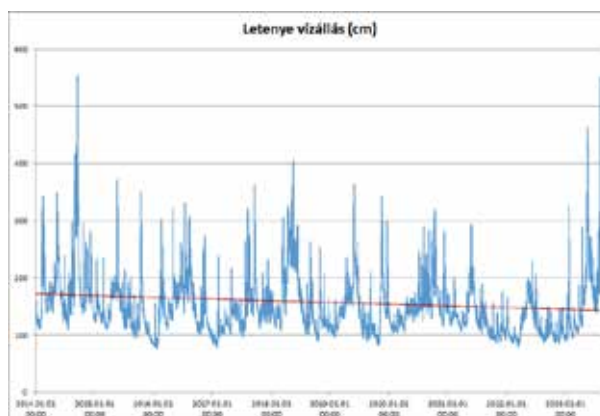
A Mura vízjárását ebben a szelvényben az elmúlt közel 10 év során lassan apadó tendencia jellemezte, így az idén bekövetkezett, LNV-től alig 2 centiméterrel elmaradó árhullám igazolta azt a vízügyi berkekben használt mondatot, hogy „Egyre közelebb vagyunk egy jó nagy árvízhez”.

Mura vízjárása a letenyei szelvényben 2014-től napjainkig

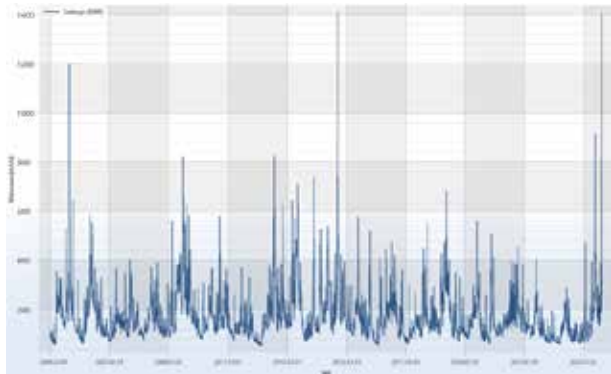
De ne csak mindig vízállásokról beszéljünk, nézzük meg a vízhozamokat is! Ha összehasonlítjuk a legutóbbi 3 nagy árhullám tetőző vízhozamait, akkor elmondható, hogy a 2005. augusztusi árhullám (1200 m<sup>3</sup>/s) 20éves visszatérésű, a 2014. szeptemberi (1 408 m<sup>3</sup>/s) 50éves visszatérésű, míg a 2023. augusztus 4–13. között levonult árhullám (1337 m<sup>3</sup>/s) 37éves visszatérési idejű volt.

## Mura vízjárása a letenyei szelvényben 2014-től napjainkig

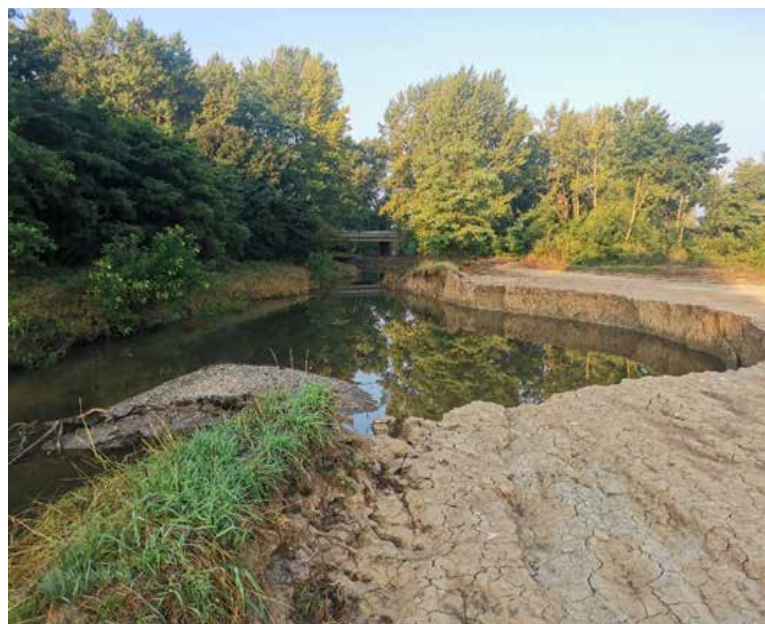
1. Kép: Csörnőc–Herpenyő, Vasvár

A Rába-vízrendszer részét képező, a Rába árvízének levezetésében jelentős szerepet játszó Csörnőc-völgyben a Csörnőc–Herpenyő vízfolyás 29+230-29+285 km-szelvények közötti szakaszán jelentős partszakadás keletkezett az árvíz nyomán. A partszakadás becsült hossza 60 fm. A leszakadt részsű helyreállítása haladéktalanul szükséges, annak továbbragódása megközelítheti a 8-as számú főutat.

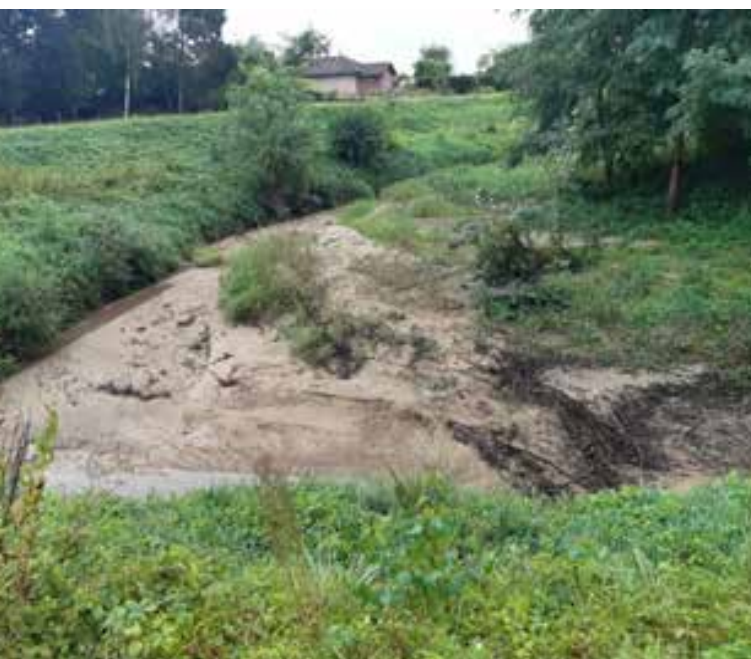
Pornóapátiban a Pornóapáti hallépcső feliszapolódott.

2. kép: Pornóapáti halátjáró

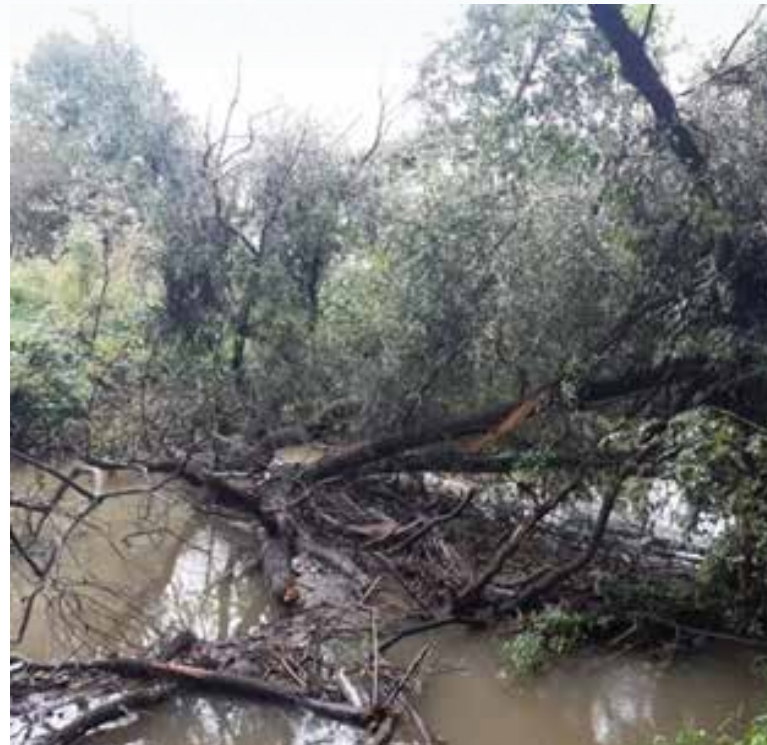
Szentpéterfán a Pinka 18+679 km- és a 18+936 km-szelvényeiben torlaszok eltávolítása, part helyreállítása vált szükségessé.

3. kép: Pinka torlasz, Szentpéterfa

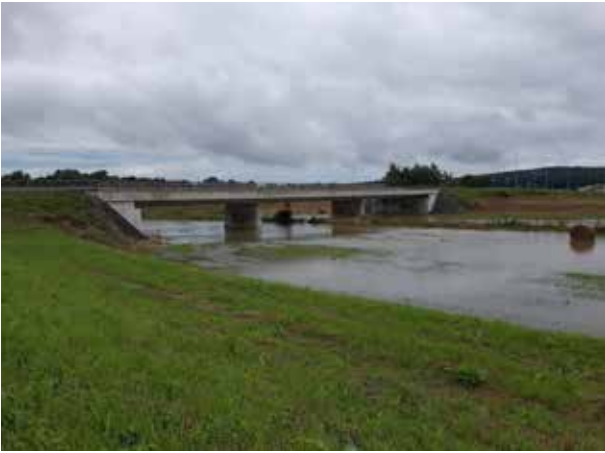
A Lapincs árapasztó vápa (Fotó: Juhász István)

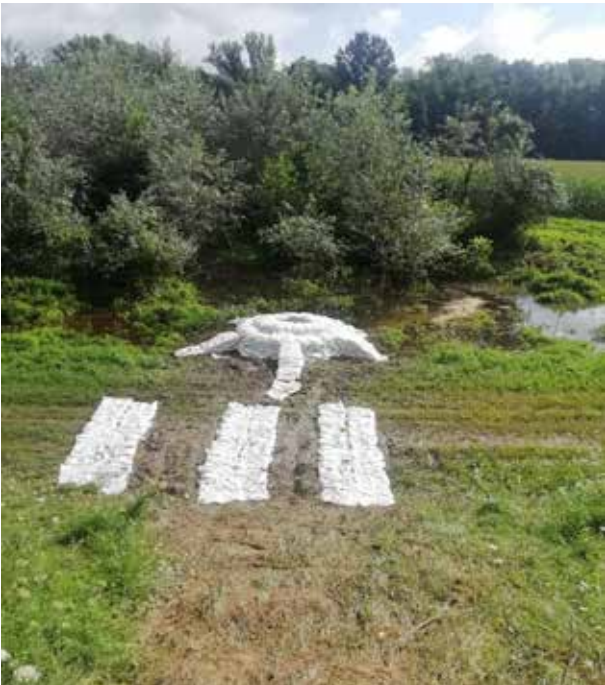
Buzgár elfogása és bordás megtámasztás a Mura bal parti töltés előterében (Fotó: Mikolics Zoltánné)

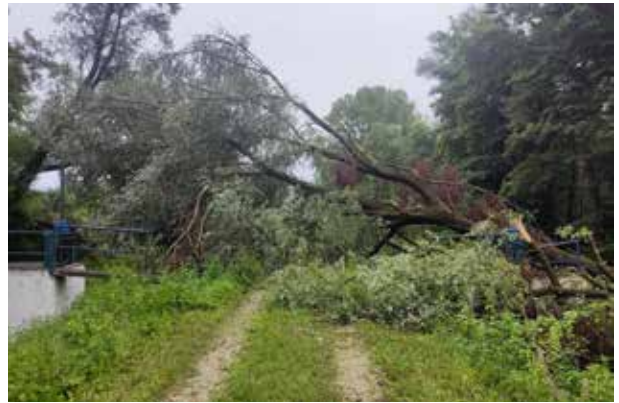
A Juliánhegyi-zsilipre dőlt fűzfa (Fotó: Mikolics Zoltánné)

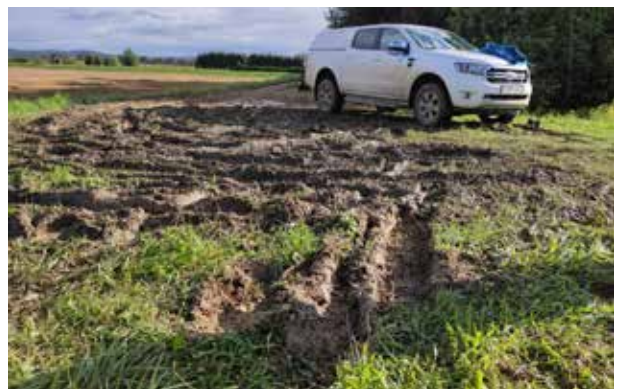
A Rábán és a Murán egy időben levonuló III. fokú árhlám miatti védekezés olyan terhelésnek tette ki az átázott töltések járófelületét és az előtereket, amely jelentős károsodást okozott azokon. Az árvízi védekezés alkalmával a védelmi anyagok helyszínre szállítása során károk keletkeztek: a töltés-járófelület, padka, védősáv és út, a kitérő és a rámpák nyomvályúsodtak, a szivattyúállások burkolata tönkrement.

Járófelület károsodása

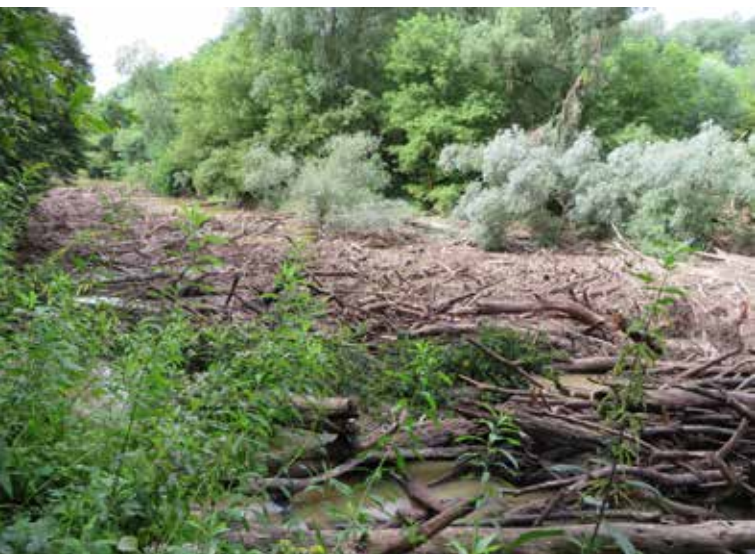
Uzadékterlasz Zsennye mellett (Fotó: Lanter Tamás)

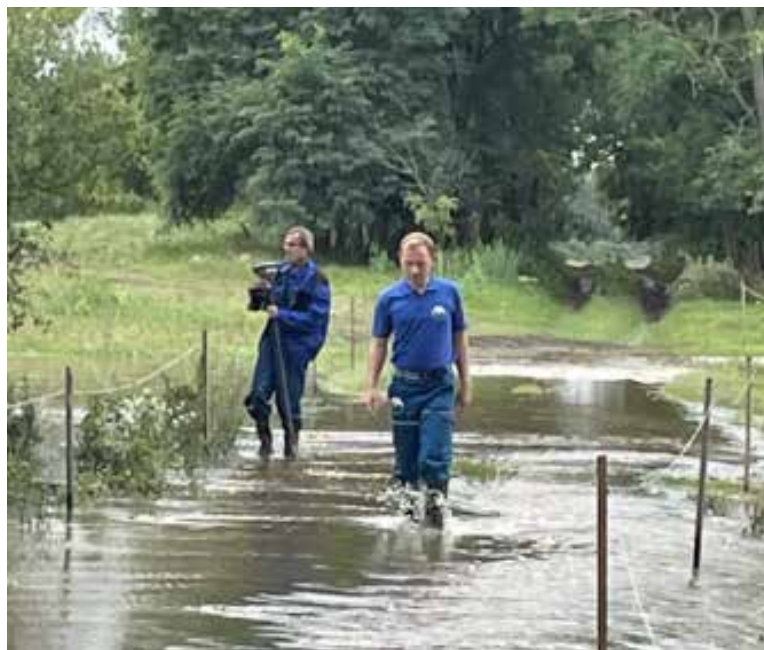
A 7/2014. Főigazgatói Utasítás (Vízkar-elhárítási Hidrológiai Szabályzat) rendelkezése szerint – az előntési határ ideiglenes rögzítése után – geodéta csoportunk bemérte az árhullámok okozta nagyvízi előntés szintjét. A Rába mentén 165 mérést végeztek, a Mura bal parti töltésén, illetve a betorkolló vízfolyások védtöltései mentén pedig 118 mérőpont magasságát vették fel mintegy 40 km hosszban.

Elöntési szint rögzítése (Fotó: Németh Szilvia)

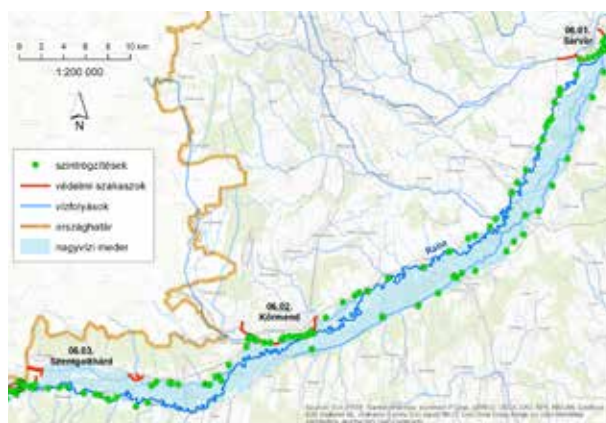
A védelmi szakaszok és a vízszintrögzítési pontok a Rába mentén

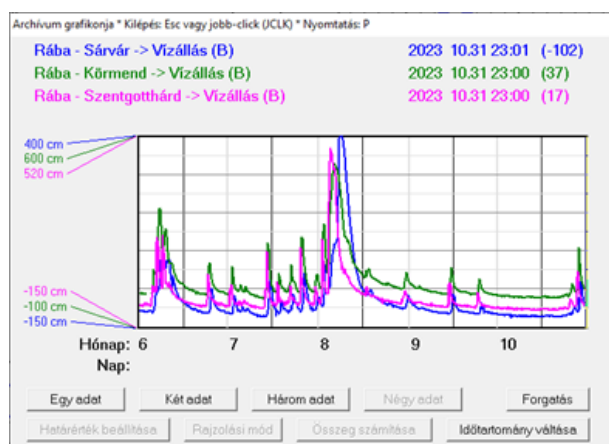
## Rába vízállások 2023. június-október között

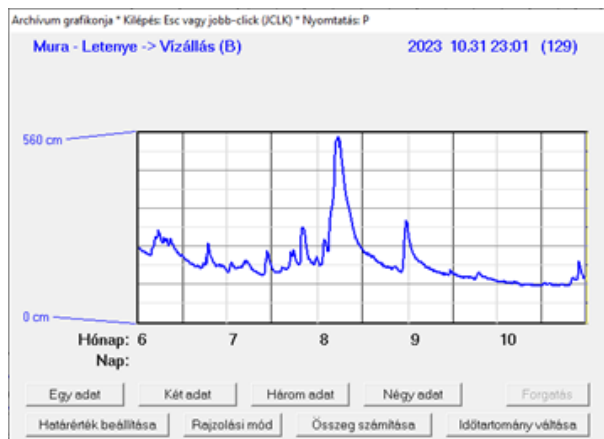
## A Mura-Letenye vízállása 2023. június-október

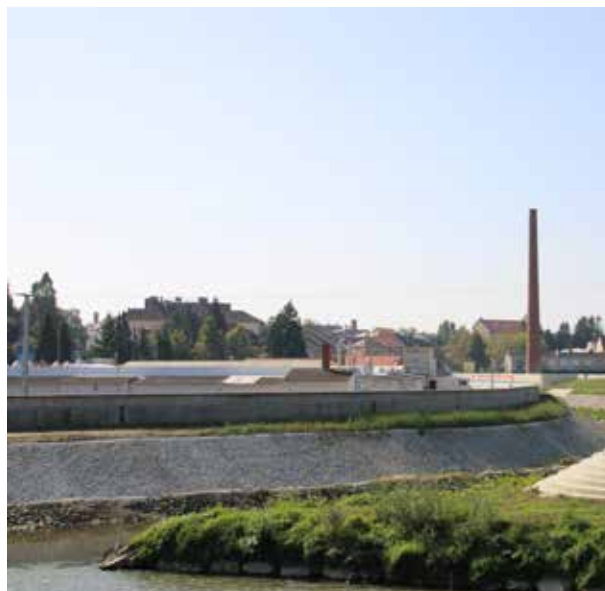
A Rába rézsűburkolata a Lapincs-torkolatnál (Szentgotthárd)

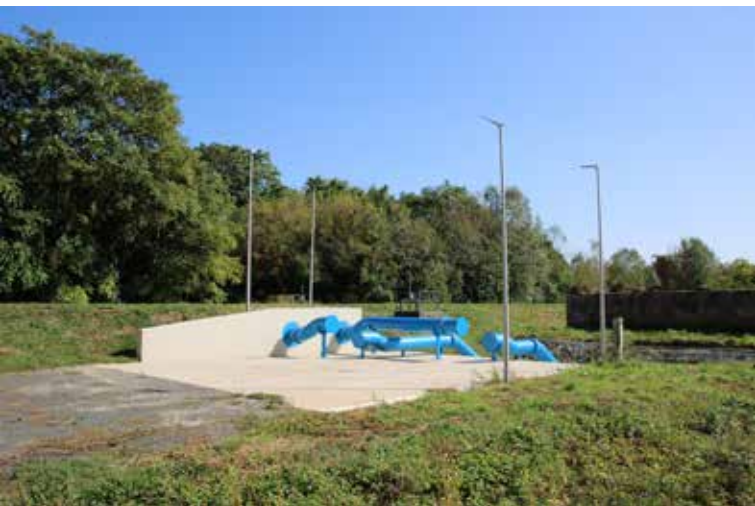
Az Aranyos-éri zsilip szivattyúállása

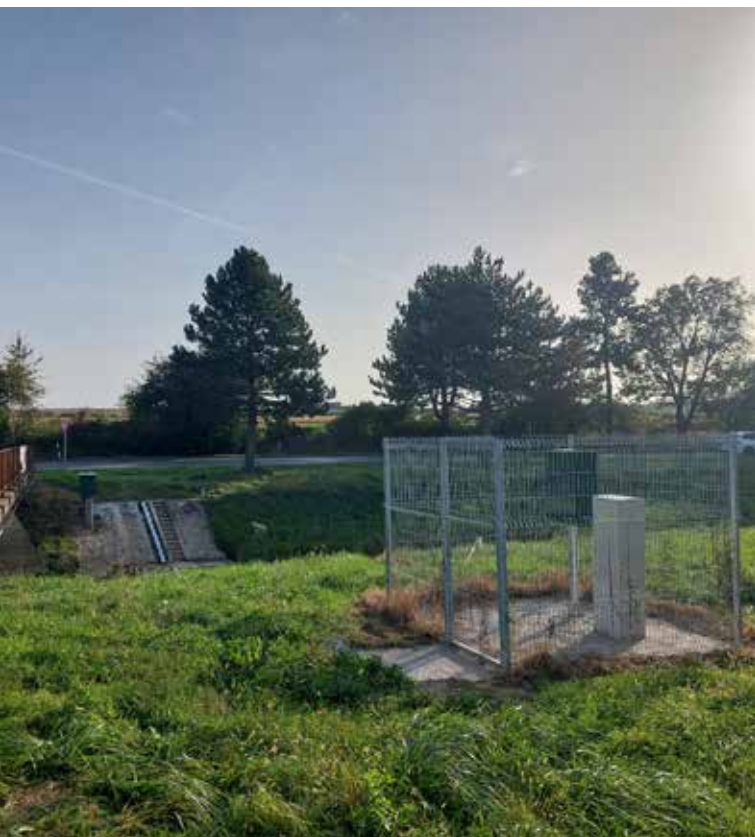
**Uszadékterelő műtárgy építése és a csillapítómedence felújítása a Lukácsházi árvízcsúcscsökkentő tározó vízszintszabályzó műtárgyánál**

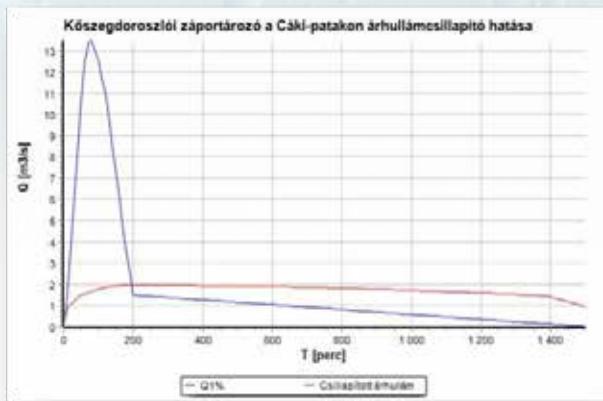
8. kép: A mértékadó Q1% = 13,7 m<sup>3</sup>/s és a csillapított Qcsill. = 2,0 m<sup>3</sup>/s árhullám

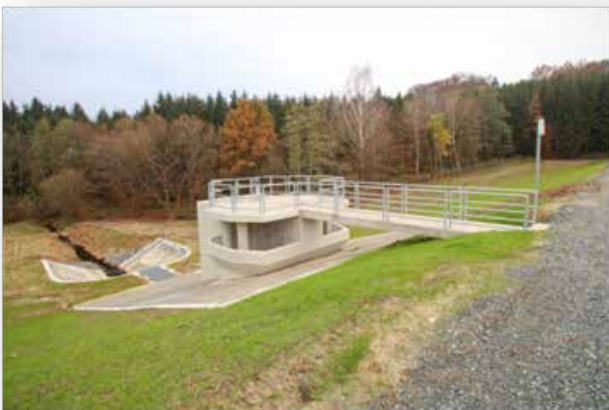
10. kép: A tározó műtárgya

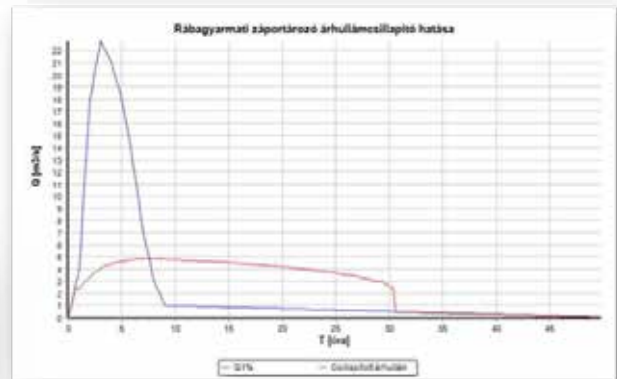
11. kép: A mértékadó Q1% = 22,8 m<sup>3</sup>/s és a csillapított Qcsill. = 5,0 m<sup>3</sup>/s árhullám

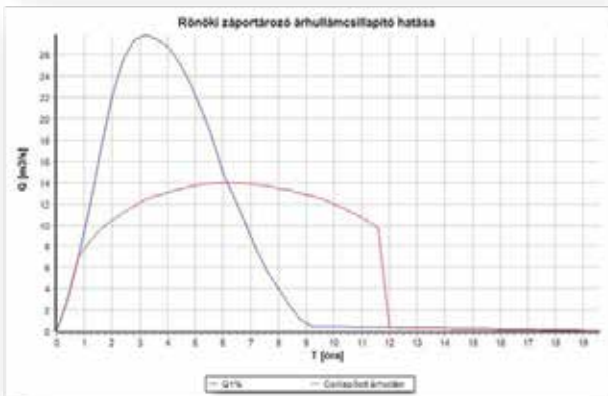
14. kép: A mértékadó  $Q1\% = 28 \text{ m}^3/\text{s}$  és a csillapított  $Q_{csill.}=14 \text{ m}^3/\text{s}$  árhullám

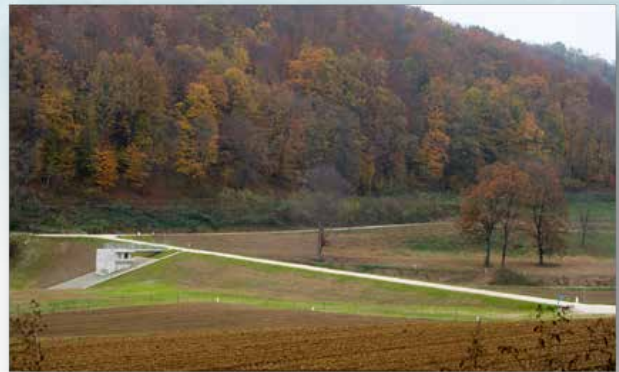
16. kép: A tározó töltése a műtárggyal

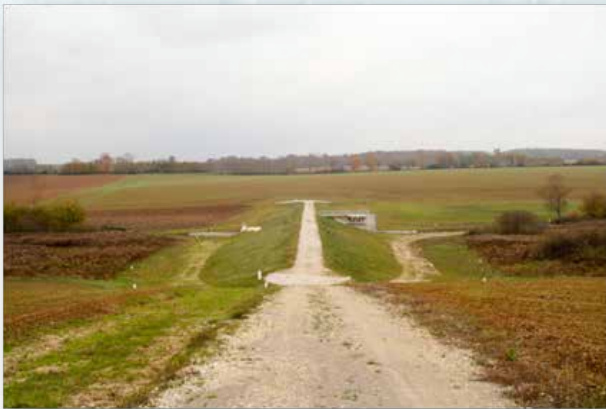
19. kép: A tározó töltése a műtárggyal
