NYUGAT VIZEI
NYUGAT-DUNÁNTÚLI
VÍZÜGYI IGAZGATÓSÁG
HIVATALOS LAPJA

2020.

DECEMBER

ERÓZIÓVESZÉLYES TERÜLETEINK ÉS HATÁSUK A DOMBVIDÉKI VÍZRENDEZÉSRE

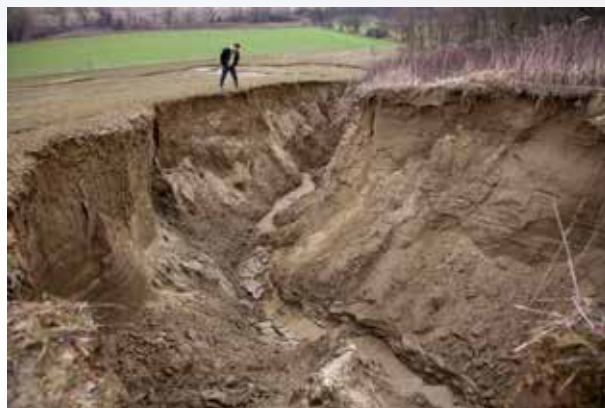
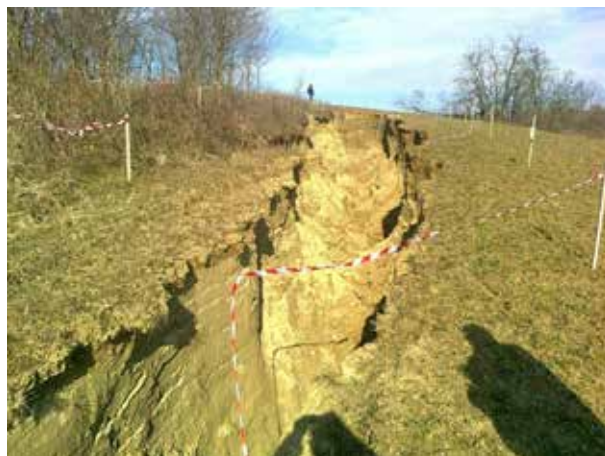
4. ábra: A Pustaszentlászlónál kialakult jelenség 2015-ben. Indoka: fakivágással megváltoztatott művelési ág

A kialakult sárfolyás az erózió következménye. Pár szóban említsük meg, mit is értünk erózió alatt. Természetes megjelenési formájában egy lassú folyamat, amely a földkéreg kialakulása óta tart és formálja a felszínt, egyensúlyi állapotot alakítva ki a kőzetek mállása, a talajok képződése, a völgyek feltöltődése és a hordalék-szállítás között. Az antropogén hatások azonban a folyamatot felgyorsítják és gyakran ellenőrizhetetlenné teszik. Ilyen emberi tevékenységek például az erdők tarvágása, a művelési ágak indokolatlan (egyensúlyi állapottal ellentétes) megváltoztatása, amely során felgyorsul az erózió folyamata, és a talaj lemosódik a domboldalról (4. ábra). A vízerózió formái a domboldalon lefolyó víz

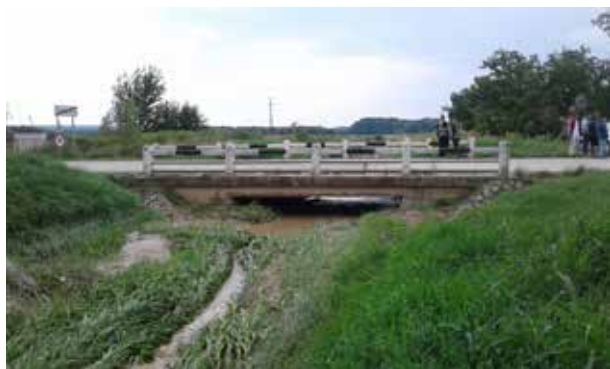
6. ábra: Búberki-patak a közúti híd szelvényében a 2018. júliusi villámárvíz után

Az erózió következményeként jelentkezik a szedimentáció és az eutrofizáció. Az eróziót kiváltó víz mozgási energiája a lejtő alján lecsökken, a szállított talajrészecskék lerakódnak. Nagyobb eróziós kárt okozó csapadékok után jelentős terület iszapolódhat fel, és ott a növényzet is kipusztulhat. A vízfolyások alvízi szakaszán a meder feliszapolódása akadályozza a lefolyást és területi elöntések keletkezhetnek (6. ábra).

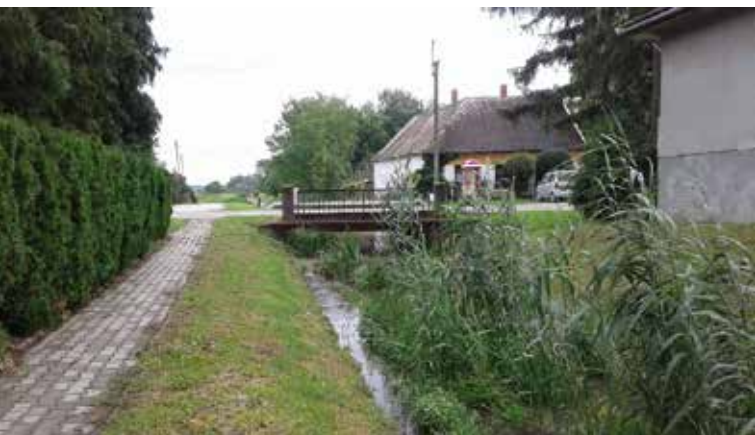
7. ábra: Esztergályi-patak közúti hídja a 2018. júliusi csapadék után

A másik következmény az eutrofizáció, az elfolyt vízben oldott tápanyagok káros hatása az élővízben. Hatásaként a növényzet túlburjánzása jelentkezik, amely szintén akadályozza a lefolyást, visszaduzzaszt és kiöntések jelenhetnek meg a területen (7. ábra).

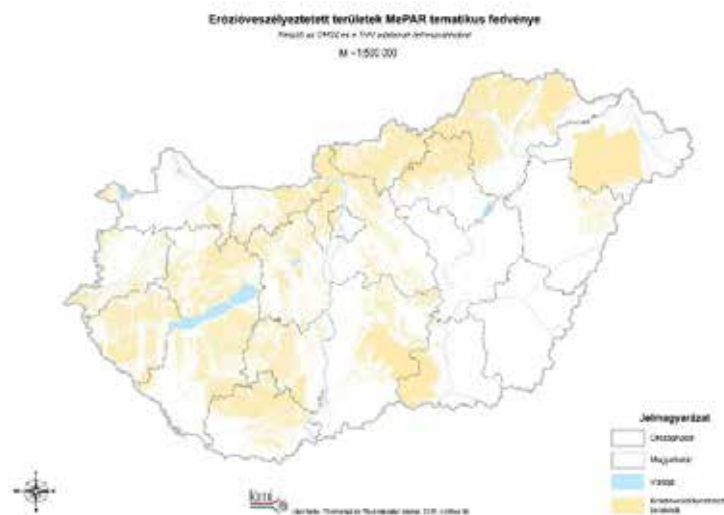
8. ábra: Erózióval veszélyeztetett területek Magyarországon (Forrás: www.mepar.hu)

A kutatások alapján elkészült térképi fedvények azt mutatják, hogy Magyarország kb. 40%-a, mintegy 2,3 millió hektár erózióveszélynek kitett terület (8. ábra). Az erodált talajok elhelyezkedését a 9. ábrán láthatjuk. Észrevehető, hogy Vas megye kevésbé, de Zala megye nagyobb területeken érintett az erózió hatásával.

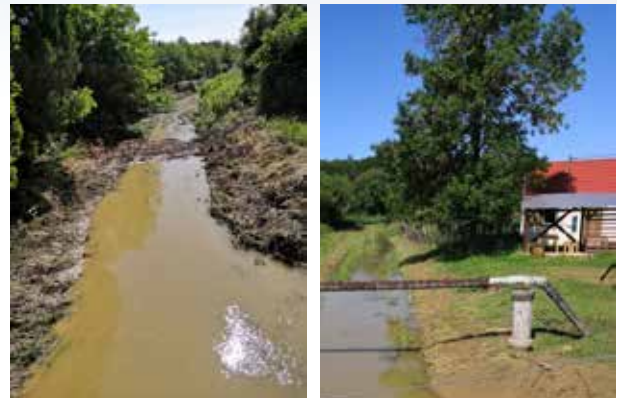
11. ábra: Az Orosztonyi-patak a 2019. júniusi villámárvíz alatt

Az intenzív csapadék hatására a domboldalról jelentős mennyiségű termőföld árasztotta el a település árkait, utcáit és főterét, valamint az Igazgatóság kezelésében levő Orosztonyi-patak (2 éve kotort) medrében is jelentős iszaplerakódást okozott (11. ábra).

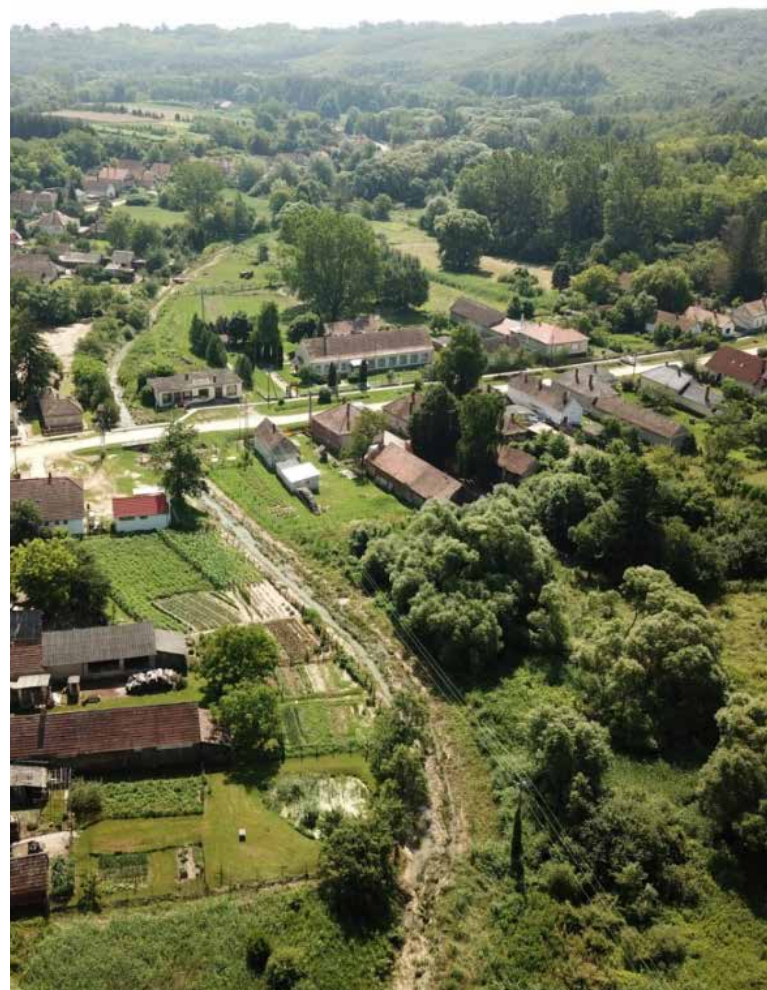
12. ábra: Zalamerenye község drón felvétele a 2019. júniusi villámárvíz alatt

Zalamerenye község az Orosztonyi-patak völgyfenekén fekszik, a falut északról határoló domboldalakon mezőgazdasági művelés folyik. 2019-ben a domboldal jelentős részén kukoricát termesztettek (12. ábra).

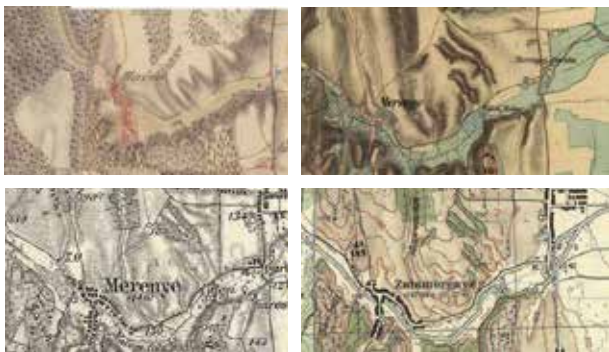
13. ábra Zalamerenye és a környező dombok ábrázolása a katonai felmérések térképlapjain (bal felső: 1. katonai felmérés, jobb felső: 2. katonai felmérés, bal alsó: 3. katonai felmérés, jobb alsó: 1941. évi felmérés)

Az erózióknak kitett területet már jelölte az 1-2-3. Katonai felmérés, illetve az 1941. évi felmérés is (13. ábra):

A katonai felmérések alapján látható, hogy kevés mezőgazdasági művelésben levő terület található a térségben. A 14. ábra mutatja Zalamerenye erózióveszélynek kitett területét, illetve a 15. ábra fedvényei a 12%-os, illetve 17 %-os lejtőkategóriákat ábrázolják.

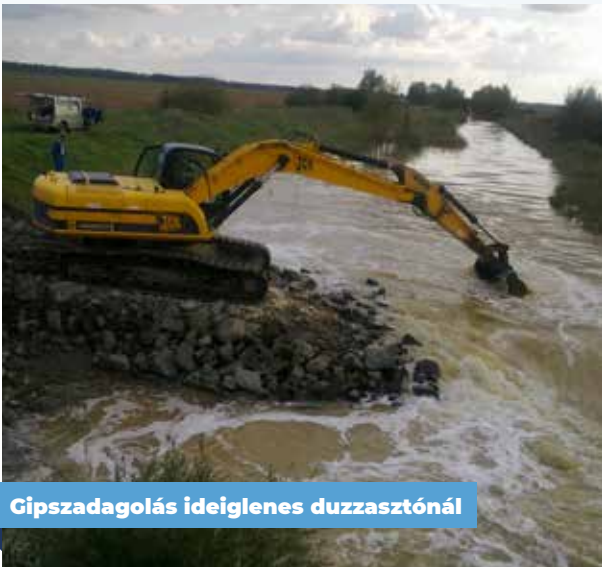
Gipszadagolás ideiglenes duzzasztónál

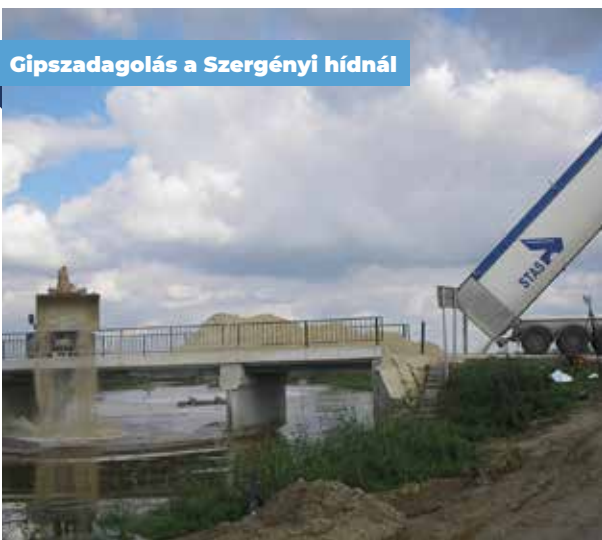
Gipszadagolás a Szergényi hídnál

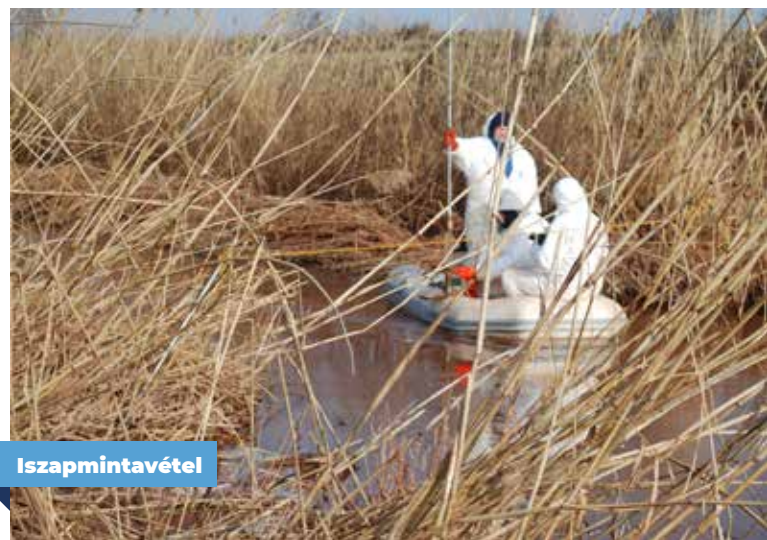
Iszapszámítás

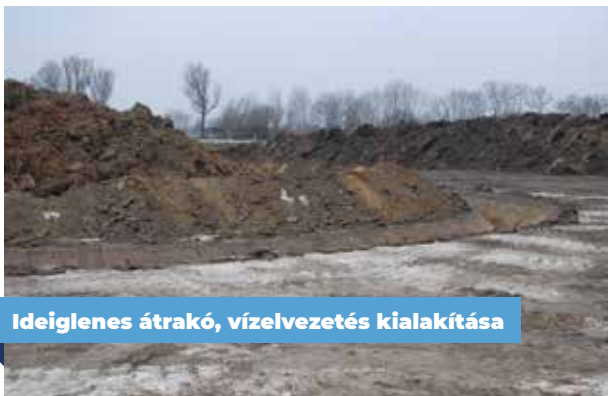
Ideiglenes átrakó, vízvezetés kialakítása

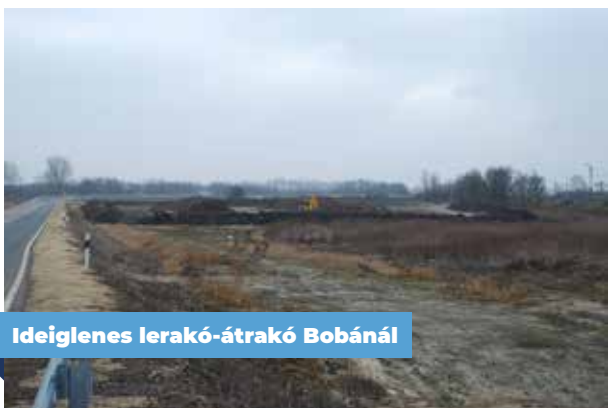
Ideiglenes lerakó-átrakó Bobánál

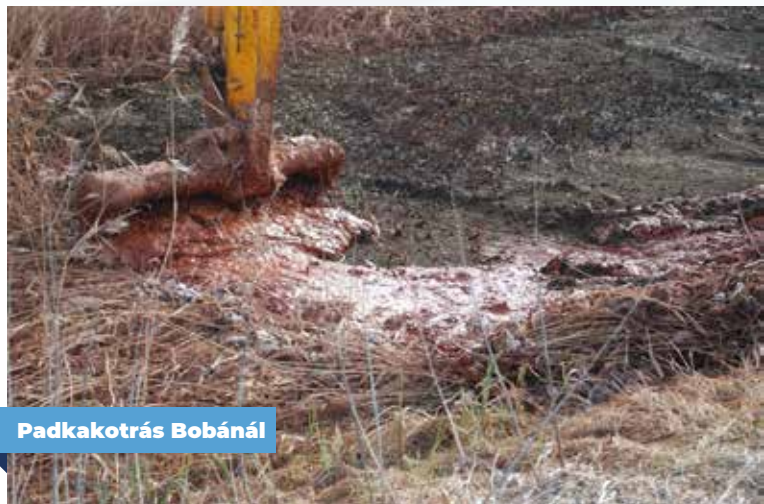
Padkakotrás Bobánál

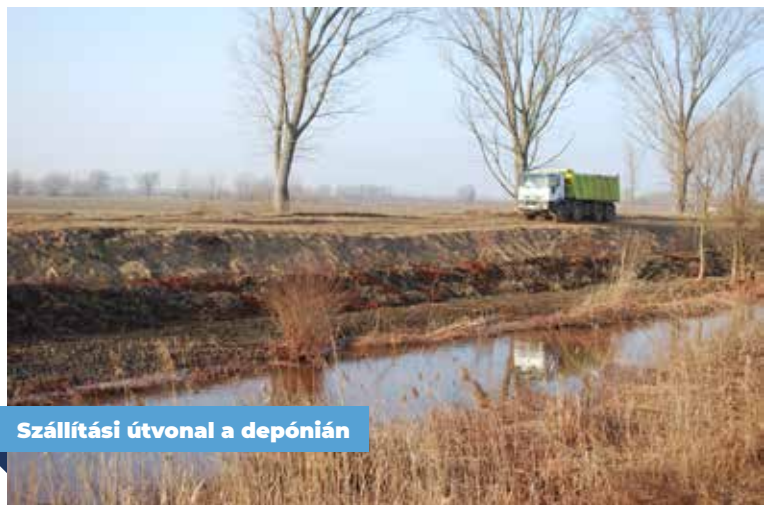
Szállítási útvonal a depónián

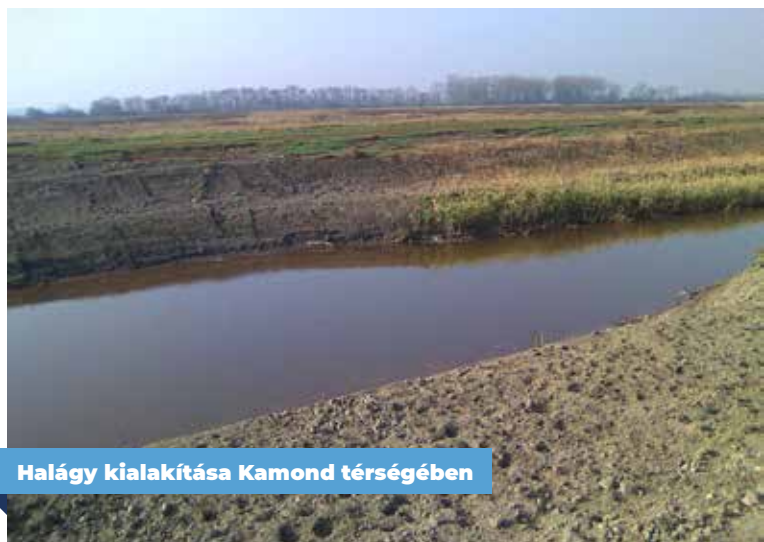
Halágy kialakítása Kamond térségében

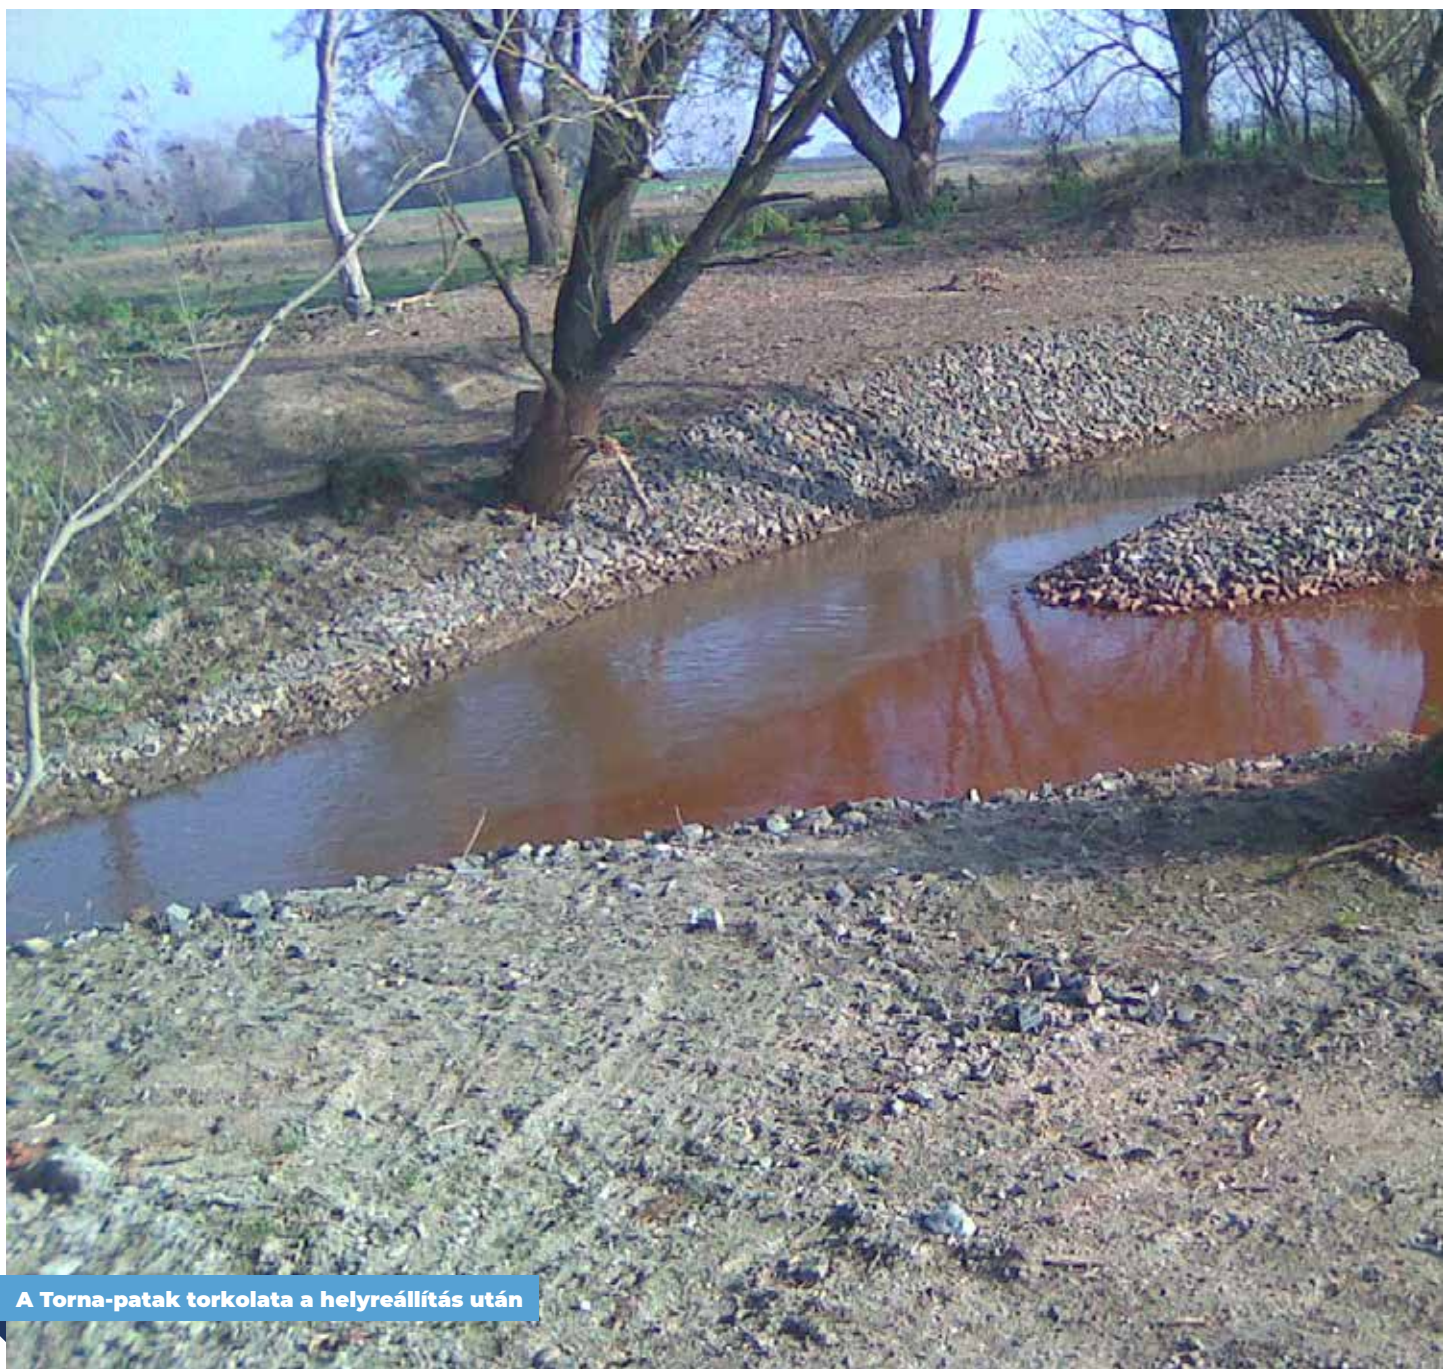
A Torna-patak torkolata a helyreállítás után

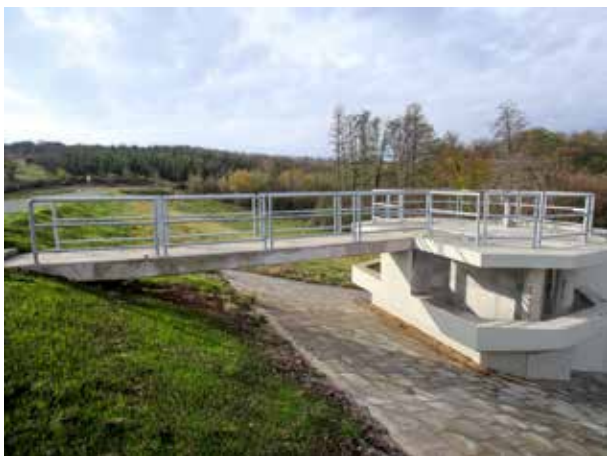
Kőszegdoroszló védelmében Kőszegdoroszlótól ÉNY-ra Cák község területét is érintve, a Cák-patakon völgyzárógátas elzárással épült meg a záportározó. A völgyzárógát hossza 198 m, legnagyobb magassága megközelíti a 7 métert. A tározótér 3,4 hektáron, mintegy 77 ezer m³ víz befogadására alkalmas.

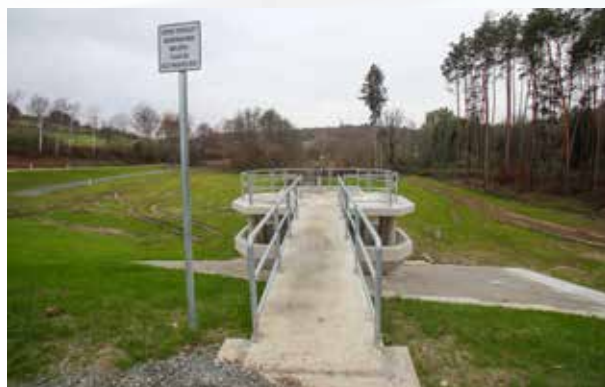
Rábagyarmaton a záportározó a község közigazgatási területén, külterületen, a településtől D-re, mintegy 350 m távolságra fekszik. A völgyzárógát a Gyarmati-patakon épült, hossza 164 m, magassága 7,5 m. A tározótér 11,1 ha, mely 265 ezer m³ vizet tud tárolni. A tározó alatt a hordalék visszatartására sankolóteret alakítottunk ki, mely vizes-nedves élőhelyként is funkcionál. A tó a Gyarmati-patakon, a belterület határában található. A projekt keretében a Gyarmati-patak belterületi szakaszát is helyreállítottuk.
