NYUGAT VIZEI
NYUGAT-DUNÁNTÚLI
VÍZÜGYI IGAZGATÓSÁG
HIVATALOS LAPJA

2021.

VILLÁMÁRVÍZ A NYUGAT- DUNÁNTÚLON 2020 NYARÁN

(ENGI ZSUZSANNA, KAPOLCSI ÉVA
FRUZSINA, SOMOGYI KATALIN)

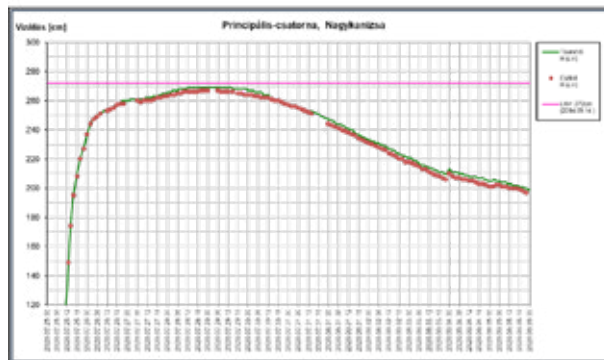
3. ábra: Principális-csatorna vízállás grafikon

A Principális-csatorna Nagykanizsánál 2020.07.29-én 12:00 órákor 266 cm-rel, LNV alatti vízállással (2014.09.14-én 272 cm) tetőzött. Az időben hosszan elnyúló tetőzés után lassú apadás kezdődött. 2020.07.28-án terepi bejárás történt a Principális-csatornán, mivel ekkor a vízhozammérések alapján a vízfolyás

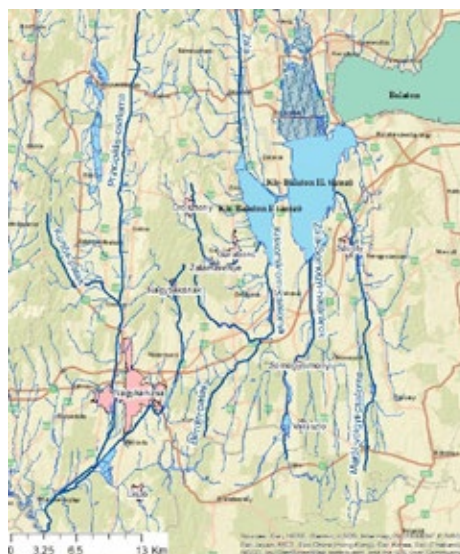
4. ábra: Helyi vízkár eseményekkel érintett terület

Az általunk bemutatásra kerülő események a 4. ábrán látható területen következtek be. Az ábrán azokat a vízfolyásokat nevesítettük, amelyeken a nagyobb beavatkozások, káresemények történtek.

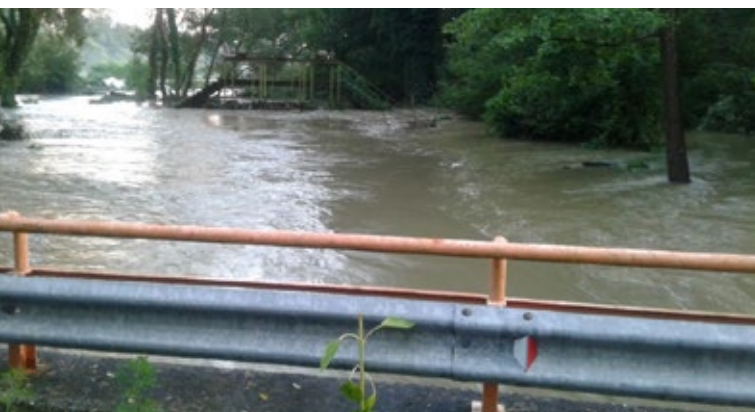
5. ábra: Varáslói-halastavak duzzasztómű

A lehullott nagy mennyiségű csapadék következtében a Zala–Somogyi-határárok jobb és bal parti töltését is meghágtá a víz. Az árhullám következtében a Varáslói-halastavaknál is töltésmeghágás történt, töltésszakadás veszélye állt fenn, a halastavak alatti vízfolyásszakaszon útfolyások alakultak ki. A tógazda a helyzet kezeléséhez segítséget kért. A Katasztrófavédelmi Igazgatósággal folyamatos volt a kapcsolattartás a tavak alatti veszélyeztetett településrészek és értékek, valamint a szükséges beavatkozások meghatározása érdekében.

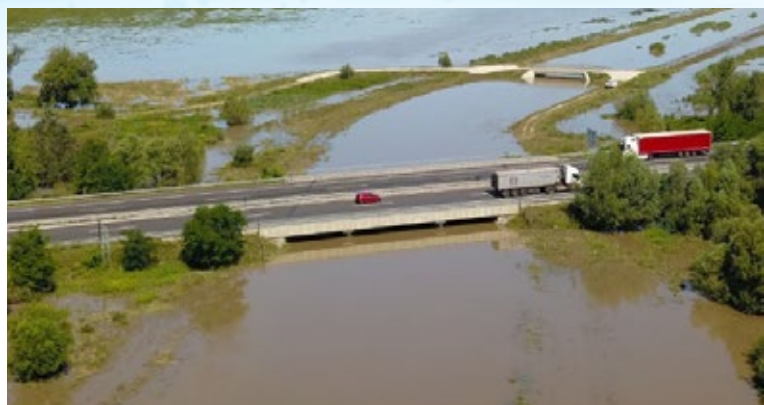
6. ábra: Zala–Somogyi-határárok és az M7 autópálya híd

A határárok alsó szakaszán a két parti töltésmeghágás veszélyeztette az M7 autópálya földművét. Védekezési tevékenység során, a Zala–Somogyi-határáron levonuló árhullám követése, az M7-es autópálya átereszeinek figyelése, a keresztező műtárgyak ellenőrzése a Magyar Közúttal együttműködve történt.

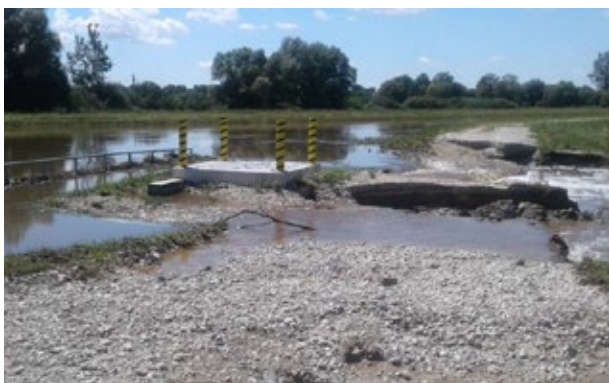
7. ábra: Marótvölgyi-csatorna ZS2 zsilip

A Marótvölgyi Déli belvízöblözet kiépítési munkálatai 2019 évben fejeződtek be. Ekkor többek között a Marótvölgyi-csatorna áthelyezésre került a völgy bal oldalára, a régi meder pedig belvízcsatornaként és öntözőcsatornaként funkcionál a továbbiakban. A belvízöblözetből a külvizek kizárására töltések épültek. Az öblözetben a vízkormányozást a két újonnan épített ZS1 és ZS2 jelű zsilipek segítségével biztosítják. A Marótvölgyi-csatorna új, áthelyezett szakaszán a ZS2 zsilip környezetében (7+000 km) az árhullám meghágtá és elmosta a töltést (7. ábra) a Marótvölgyi-belvízcsatorna medrébe sodorva a töltésanyagot, illetve a meghágáson keresztül feltöltötte a belvízöblözetet, veszélyeztetve az ott működő tőzgebányát. A Marótvölgyi-csatorna 4+250 km szelvényében az üzemelő tőzgebánya előntése miatt

a jobb parti töltés átvágására került sor a belvízöblözetben felgyülemlött víz gravitációs kivezetése végett.

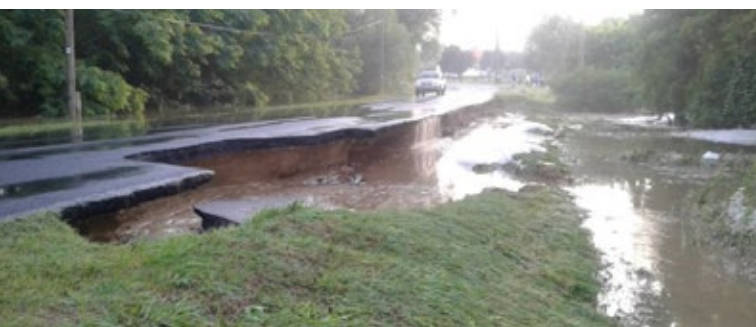
8. ábra: Marótvölgyi-csatorna 20+000 km szelvény útburkolat-rongálódás

A Marótvölgyi-csatorna 20+000-20+050 km szelvényében, Kisvid település térségében is károkat okozott az árhullám. A vízfolyás jobb és bal parti rézsújében kimosódásokat okozott (8. ábra).

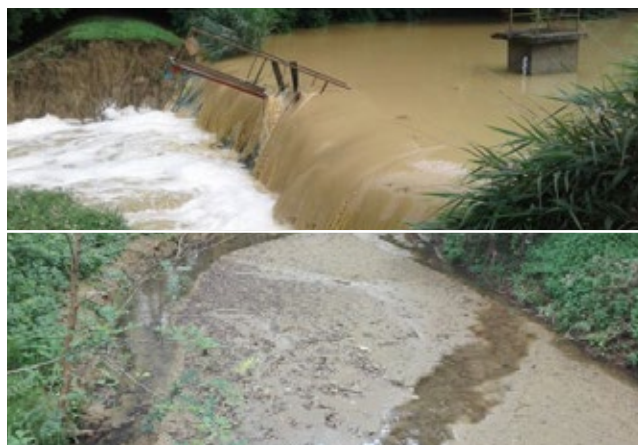
9. ábra (felül): Szakadási hely - II. számú víztározó
10. ábra (alul): Partélig feltöltött meder

A II. számú víztározó esetében az üzemi műtárgynál a völgyzárógát átszakadt, a kezelőhidat elmosta az árhullám. Az I. számú tározó esetében a vészárapasztó műtárgy tönkremenetele következtében, a töltés a domboldal irányába kiüregelődött, ezzel a löszös-homokos domboldal leszakadását okozva. A domboldaltól leszakadt lösz-homok a Galamboki-patak medrét teljesen feltöltötte. A patak medrének helyreállítását fenti indokok szükségessé tették, ezért Igazgatóságunk mintegy 2,1 km hosszban végezett lerakódott hordalék eltávolítást és a keresztező műtárgyak környezetében a mederbiztosítás kiépítése is megtörtént.

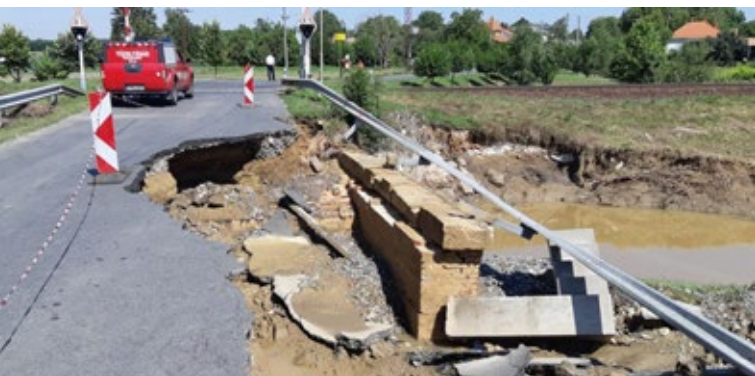
11. ábra: Berdai-patak híd, Zalaszentjakab

A Berdai-patak vízyűjtőjén 2020. 07. 24-25-én kialakult rendkívüli csapadéktevékenység miatt jelentős árhullám vonult le. A levonuló víz a medret 3+800 km szelvényében keresztező közutat elmosta és a környezetében jelentős mederkimosódásokat okozott, a kikerült hordalék az érintett szelvény alatti 1 km-es szakaszon rakódott le a mederben. A víz elbontotta az Igazgatóságunk által a 3+780- 3+740 km szelvények között épített partbiztosítást, veszélyeztetve ezzel a meder mellett vezető vasútvonal rézsűjének állékonyságát is.

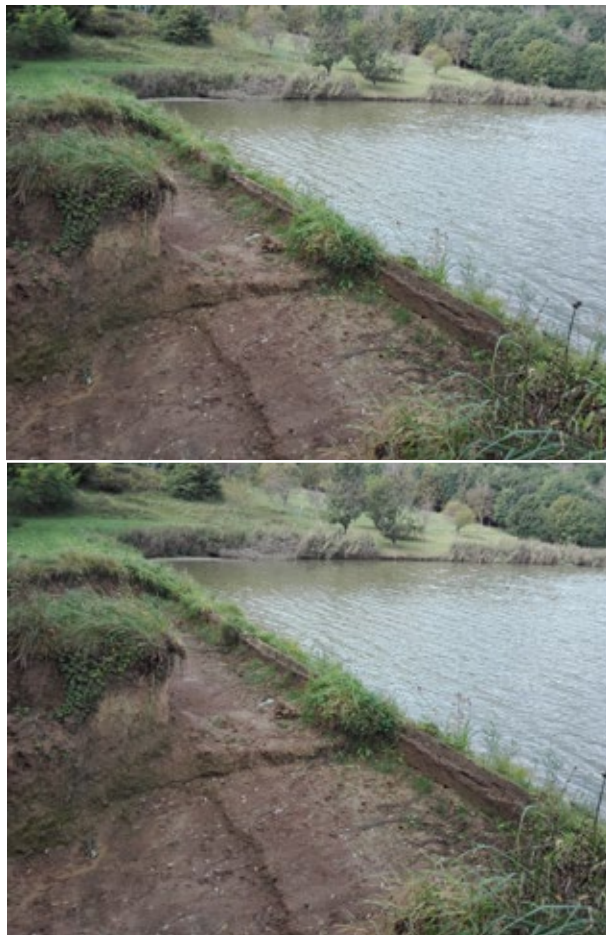
12. ábra (felül): Völgyzárógát korona

13. ábra (alul): Ideiglenesen létesített árapasztó

lám vonult le, a patak kilépett medréből, Garabonc településen elöntéseket okozott. HVK elrendelésére 2020. július 25-én 18:00 órakor került sor. A Zalamerenyei tározó völgyzárógátját meghágta a víz, veszélyeztetve a tározó alatti településeket. Védekezési tevékenység során megkerülő csatorna gépi erővel történő építése, zalamerenyei ingatlanok homokzsákos bevédeése, a vízfolyás vízyűjtő területén a mederből dugók eltávolítása történt gépi erővel.

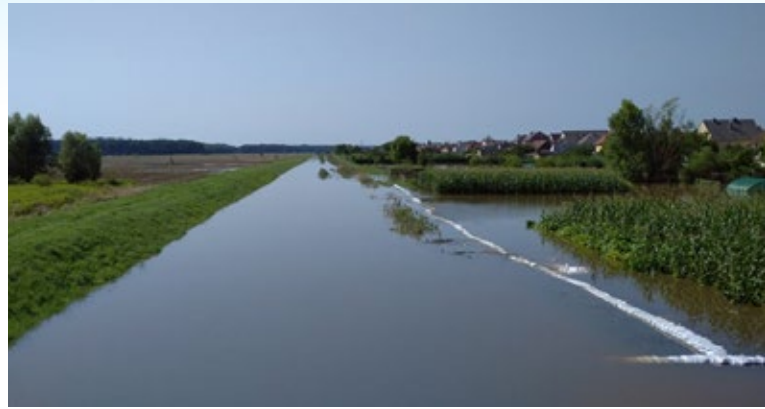
18. ábra: Önkormányzati védekezés a kiskanizsai városrészen a jobb parton (Forrás: Varga Zoltán, ÁFO, NYUDUVIZIG)

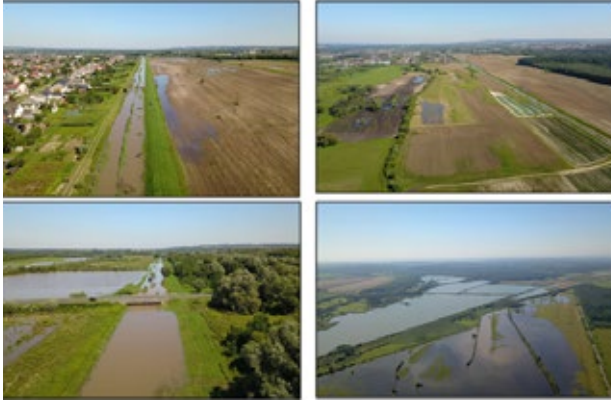
21. ábra: Drónos repülés a Principális-csatorna alsó és felső szakaszán az árhullám levonulásának és elöntések kiterjedésének meghatározása céljából (Forrás: Simon Zoltán KÜM, NYUDUVIZIG)

2. Drónos berepülést végeztünk a Principális-csatorna teljes hosszán, majd kiértékeljük az elkészült felvételeket, és meghatároztuk az azonnali beavatkozási pontokat. Ily módon célzottan megterveztük az azonnali beavatkozást végző kotrógép felvonulási útvonalát. Az elöntési területek figyelembe vételével lehatároltuk a hosszabb időszak alatt, helyreállításként elvégzendő meder-rekonstrukciós munkák szakaszait.

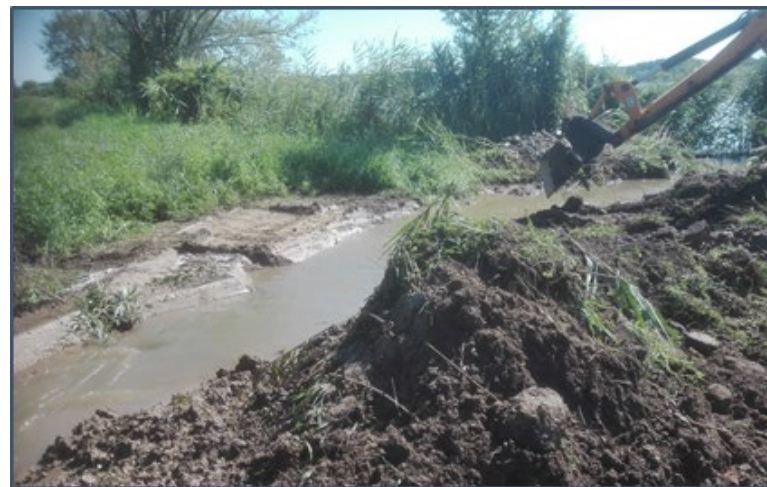
25. ábra: A halastórendszer tehermentesítése ideiglenes vészárasztó kialakításával (Forrás: Horváth Tívdar Zalaegerszeg, NYUDUVIZIG)

5. Elkészítettük a beavatkozási tervet, meghatároztuk a szükséges, egymásra épülő tevékenységeket. Ennek alapján a Móríchelyi-halastavak üzemeltetőjével közösen, szakmai irányításunkkal megtörtént – a tórendszer szabályozott tehermentesítése érdekében – a töltésen az árapasztó kialakítása és a többlet vizek a Bakónaki-patakba kerültek átvezetésre (25. ábra).

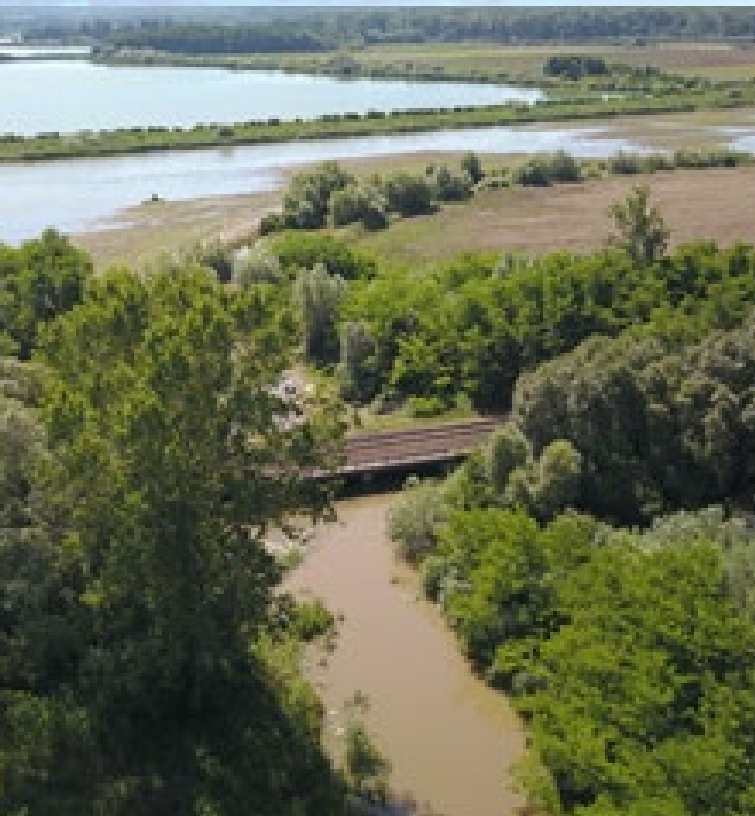
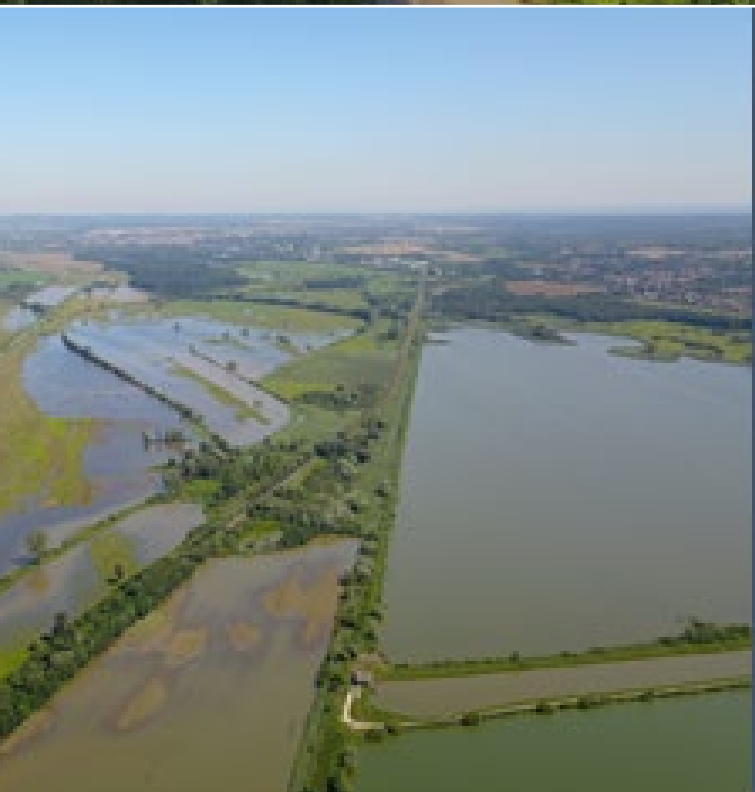
26. ábra: A Nagykanizsa–Murakeresztúr vasútvonal
(Forrás: Simon Zoltán KÜM, NYUDUVIZIG)

A MÁV-val együttműködve segítséget biztosítottunk a Nagykanizsa–Murakeresztúr vonal mielőbbi helyreállításához (26. ábra).

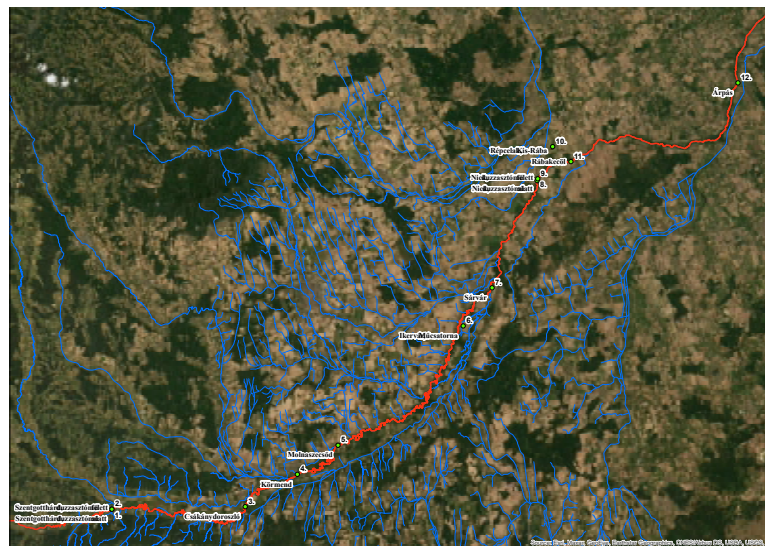
1. Ábra: vizsgálati helyszínek

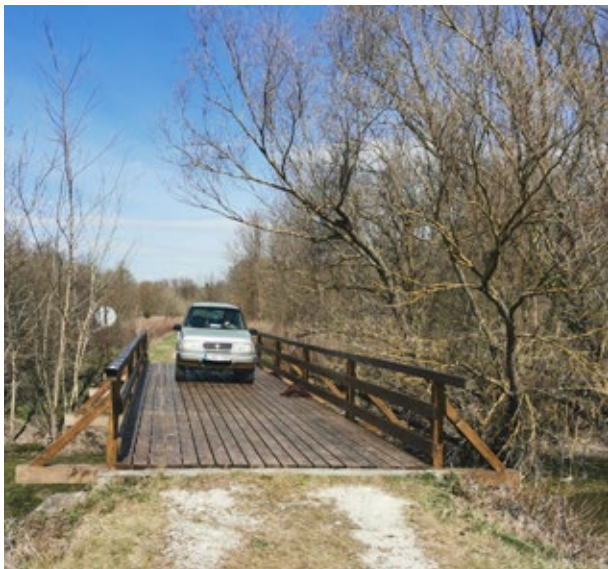
A MARÓTVÖLGYI HÍD FELÚJÍTÁSA

2021 áprilisától újra használható a Marótvölgyi-híd! A híd jelentős szerepet tölt be mind a kerékpárturizmus, mind a Nyugat-dunántúli Vízügyi Igazgatóság Kis-Balaton Üzem mérnöksége munkavégzésének tekintetében. A Marótvölgyi-csatorna 4+235 km szelvényében lévő 12 méter nyílású híd biztosítja az összekötést a kerékpárosok számára a Kis-Balaton kerékpározható töltései és a Kápolnapusztai Bivalyrezervátum, valamint a vörsi parkerdő között. Kis-Balaton Üzem mérnökségünk kisebb munkagépei számára gyors megközelítést és elérést biztosít Vörs és Főnyed, illetve Sávolgy települések között.

A híd állapotának romlása a 2010-es évek végére tehető, részben a természetes korhadás, részben rongálás miatt. Emiatt kezdetben a forgalmat korlátozni kellett, végül a híd teljes lezárásra került. Igazgatóságunk több észrevételt kapott emiatt. A Nyugat-dunántúli Vízügyi Igazgatóság szűkös anyagi lehetőségei miatt megpróbált más erőforrásokat bevonni a felújításba, megpróbáltuk megszólítani a környező települések önkormányzatait, valamint a kerékpárturizmusban érdekelt szervezeteket, sajnos eredménytelenül.

2020. év végén sikerült önerőből beszerezni a híd felújításához szükséges famennyiséget. A korhadt felszerkezet bontását megelőzően Fenékpusztai Üzemegységünkben megtörtént az előkészítés: a faanyag gyalulása, méretre szabása, a csapolások készítése, végül a faanyag kétszeri festése. Az így előkészített fa felszerkezet építésére is sor kerülhetett. A fahidak védelme érdekében szélesség korlátozó kerékvető köveket helyeztünk ki. Célunk az volt, hogy a turisztikai szezon kezdetére a természetjárók és a kerékpárosok „birtokba vehessék” e kedvelt turistaútvonalat.

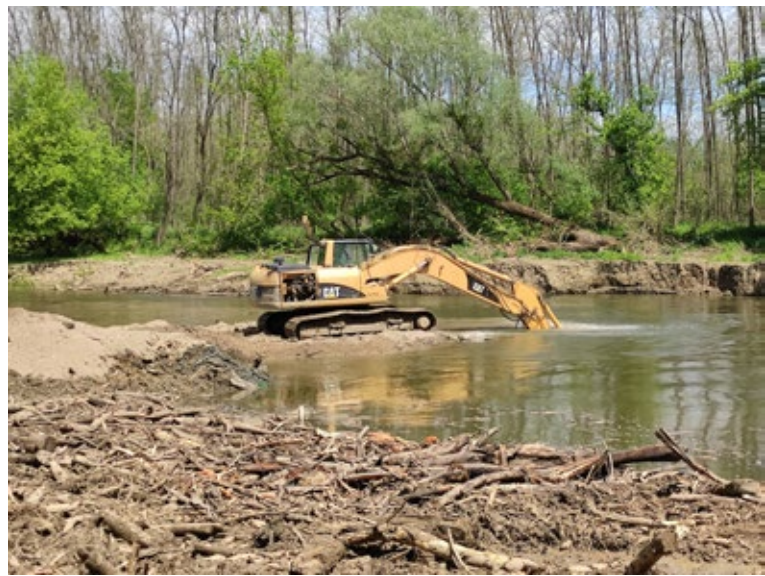
A RÁBA FOLYÓN KELETKEZETT TORLASZ ELTÁVOLÍTÁSA

A Nyugat-dunántúli Vízügyi Igazgatóság működési területén 2021. április 27-én megkezdődött a Rába-folyó 106+900 km szelvényében, Meggyeskovácsi település területén található torlasz eltávolítása. A torlasz első felmérésénél (2021. január) az alábbi adatokat rögzítette a Szombathelyi Szakasz mérnökség: a torlasz mintegy 80-90 m hosszú és 40-45 m szélességű (teljes mederszélesség), magassága 1,5 m-re becsült.

Kialakulásában két tekintélyes méretű fehér nyár „segített”. A folyó ezen szakaszának sajátossága, hogy a folyásirány szerinti bal oldal felé kb. 1/3, másik oldal irányába 2/3 részre osztja a medret egy sziget. Az említett két fa koronája a szigeten találkozott, ezzel elzárva a víz útját. A bedőlt fák törzsén és ágain fennakadt uszadékfák és lágyszárú növények mellett rengeteg hulladék képezi a kialakult torlaszt. A víz utat keresve magának, elkezdte a bal

partot elmosni, sodorva magával a torlasz egy részét, újabb fák alól kimosva a talajt. Ezeknek a folyamatoknak köszönhetően a torlasz mérete, alakja hétről hétre változik. A torlasz eltávolítását végző vállalkozóval 2021. április 22-én kötött szerződést a Nyugat-dunántúli Vízügyi Igazgatóság, így megkezdődhetett az uszadékfák kiemelése. A munka befejezéséig Igazgatóságunk pontszerű, III. fokú árvízvédelmi készültséget rendelt el.
