## NYUGAT VIZEI

A NYUGAT-DUNÁNTÚLI  
VÍZÜGYI IGAZGATÓSÁG  
HIVATALOS LAPJA

# HELYI VÍZKÁR ELEMZÉSE

## A VÍZKÁRELHÁRÍTÁSI ÜGYELETI NAPLÓK ADATAI ALAPJÁN

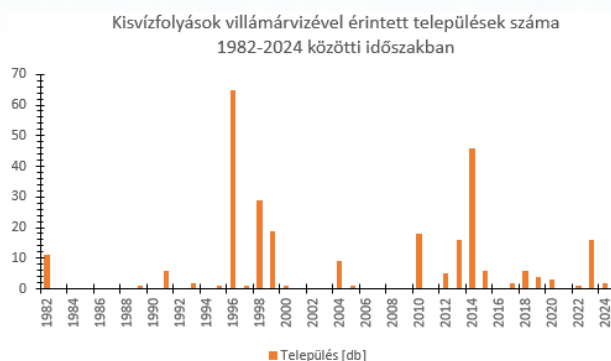
4. ábra: Vas és Zala vármegye villámárvíz-eseményeivel érintett települések számának alakulása 1982-2024 közötti időszakban

Az elemzések szerint 1982 és 2005 között 57 olyan csapadéktevékenység volt a térségben, amely a kisvízfolyásokon hevesebb árhullámot indított el, mindez 146 települést érintett. Kiemelkedő év volt az 1996-os, amikor 22 esemény során 65 településről érkezett bejelentés. Ezek közül Bük, Acsád, Vasegerszeg, Nagygeresd, valamint Bogát, Vép, Pecöl térségét 3 alkalommal érte felhőszakadás. Kőszeg, Gyöngyösfalu, Lukácsháza, Gencsapáti, Perenye térsége 2 alkalommal szerepel a jelentésekben (3. és 4. ábrák).

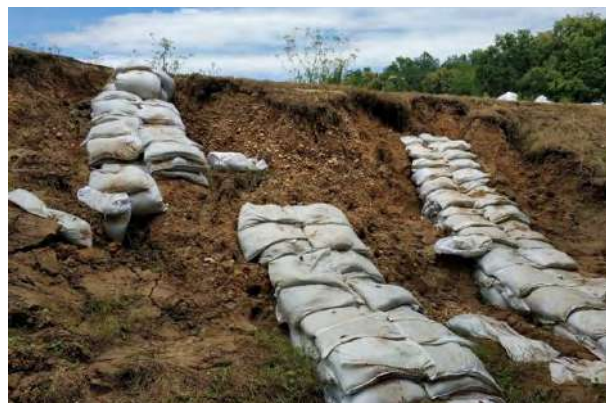
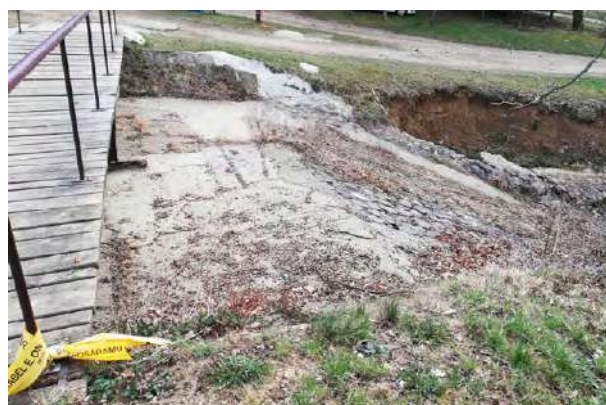
A korábbi esőzések miatt a tározó vízszintje amúgy is magas volt. A tó üzemvízszintje elérte az árapasztó mőtárgy küszöbszintjét, majd tovább emelkedett egészen a mőtárgy felett átívelő híd szerkezetének alsó éléig, majd ezt elérve, meghágtá a völgyzárógát töltését. Mind a mőtárgy, mind a völgyzárógát károsodott (1. és 2. kép). A 137 m hosszú völgyzárógát középső, 50 fm-es szakaszán az átbukó (10–20 cm-es) víz a kavicsolt töltéskoronát és a mentett oldali füvesített rézsút megbontotta, a töltésanyagot a víz részben a rézsúlábhhoz helyezte el, részben az alvízi mederbe sodorta. Az Önkormányzat a rendkívüli esemény észlelése után azonnal intézkedett, segítséget kért a Vas Megyei Katasztrófavédelmi Igazgatóságtól, valamint műszaki segítségnyújtást Igazgatóságunktól. A védekezésben részt vevők közösen megakadályozták a völgyzárógát átszakadását.

A károsodott töltés (1. kép) és a károsodott árapasztó (2. kép) (Forrás: Déri, 2018; Engi, 2019)

A helyreállításhoz szakvélemény készült (Déri, 2018), melyben megállapításra került, hogy a tómederben mintegy 9.000 m<sup>3</sup> hordalék rakódott le. Összehasonlításként: a vízjogi üzemeltetési engedélyben az üzemi vízszinthez tartozó hasznos vízmennyiség 22.300 m<sup>3</sup> szerepel. A helyreállítást bonyolította, hogy a tómeder kotrását is meg kellett tervezni. Az alábbi képeken a leürített tóban folyó iszapeltávolítási munkákat mutatjuk be (3. és 4. kép).

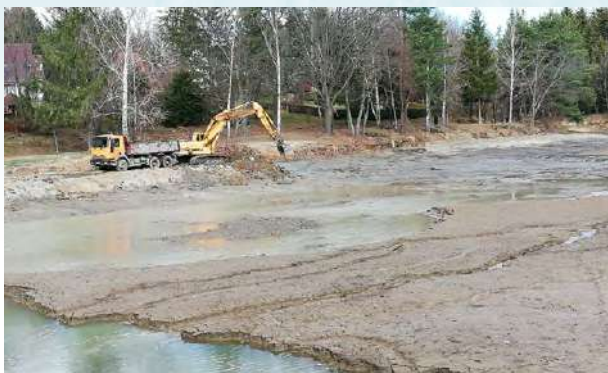
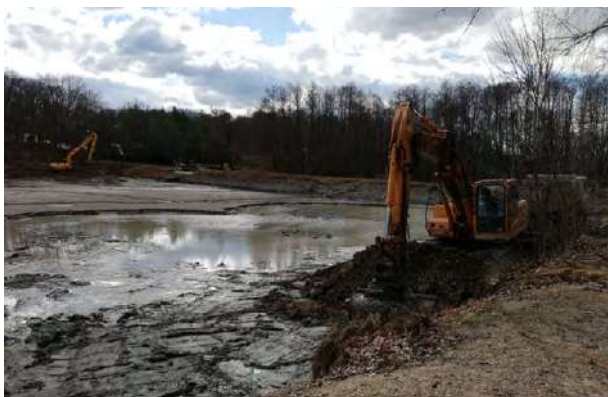
**3. és 4. kép: Vadása-tó kotrási munkái 2019 márciusában**  
(Forrás: Engi, 2019)

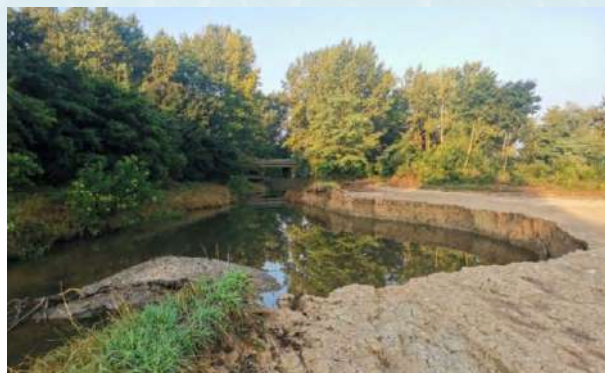
A Rába-vízrendszer részét képező, a Rába árvízének levezetésében jelentős szerepet játszó Csörnök-völgyben a Csörnök-Herpenyő vízfolyás 29+230-29+285 km-szelvények közötti szakaszán jelentős partszakadás keletkezett az árvíz nyomán. A partszakadás becsült hossza 60 fm, annak továbbbrágódása megközelítheti a 8-as számú főutat (5. kép).

**5. kép: Csörnök-Herpenyő, Vasvár**  
(Forrás: NYUDUVIZIG archív)

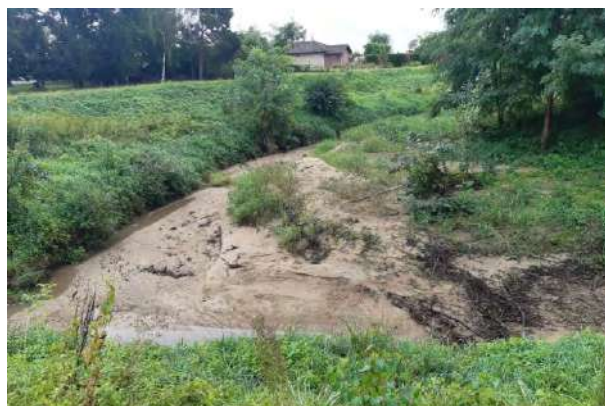
Az árhullámok azonban nem vonultak le nyom nélkül, jelentős uszadékot és hordalékot szállítottak magukkal. A hordalék – mintegy 750 m<sup>3</sup> – Pornóapátiban a halátjárót töltötte fel teljes mederszelvényben, teljesen elzárva a víz és az élőlények vándorlásának útját (6. kép). Szentpéterfán a torlaszok okoznak problémát. A vízfolyásba bedőlt fákon az árvíz által szállított uszadék fennakadt, teljes mederelzárást, illetve az extra terhelés helyén mederelhabolást okozva (7. kép).

**6. kép: Pornóapátiban feliszapolódott hallépcső**  
(Forrás: NYUDUVIZIG archív)

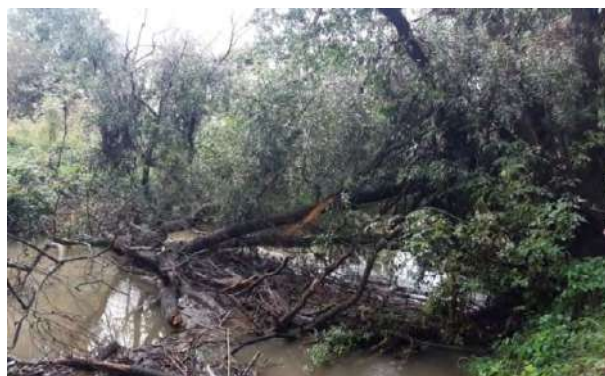
**7. kép: Szentpéterfán a Pinka 18+679 km- és a 18+936 km-szelvényében torlaszok eltávolítása, part helyreállítása vált szükségessé**  
(Forrás: NYUDUVIZIG archív)

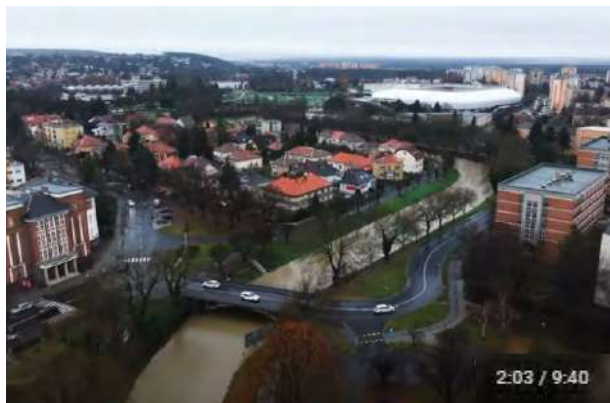
A 8. képen a 2023. évi villámárvíz levonulása látszik, a víz végig a mederben folyik. Szombathely is tervezi a vízfolyásokat olyan módon revitalizálni, hogy bekapcsolhatóvá váljanak a város életébe, azonban az Arany-patak meder padkáján vezetett sétaút villámárvíz levonulásakor szintén víz alá kerülhet (9. kép).

8. kép: A Sorok-Perint elöntés a magasból, Károlyi Gáspár tér  
(Forrás: 8. kép 112 Press videó 2:03/9:40)

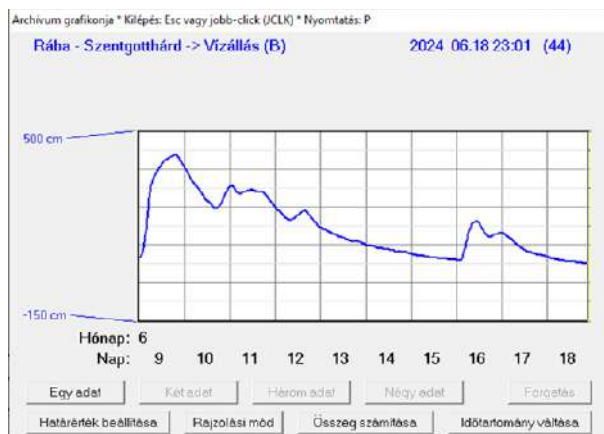
A Rába folyó Körmenádnél 2024.06.09-én a hajnali óráktól kezdett áradni, majd másfél napnyi folyamatos áradást követően 2024.06.10-én este **III. fokot meghaladó 478 cm**-rel tetőzött és nagyon lassan apadni kezdett. Alig 10 cm-t apadt, amikor 2024.06.11-én a reggeli órákban a Szentgotthárd felől, illetve a Pinkáról és Strémről érkező újabb árhullámok hatására megállt az apadás, és gyakorlatilag egy napig 465 cm-nél stagnált a folyó ebben a szelvényben, majd lassan apadni kezdett. A védekezési időszak hátralévő részében az apadást a felsőbb szelvényből érkező kisebb árhullámok számottevően már nem befolyásolták, inkább csak lassították az apadás ütemét.

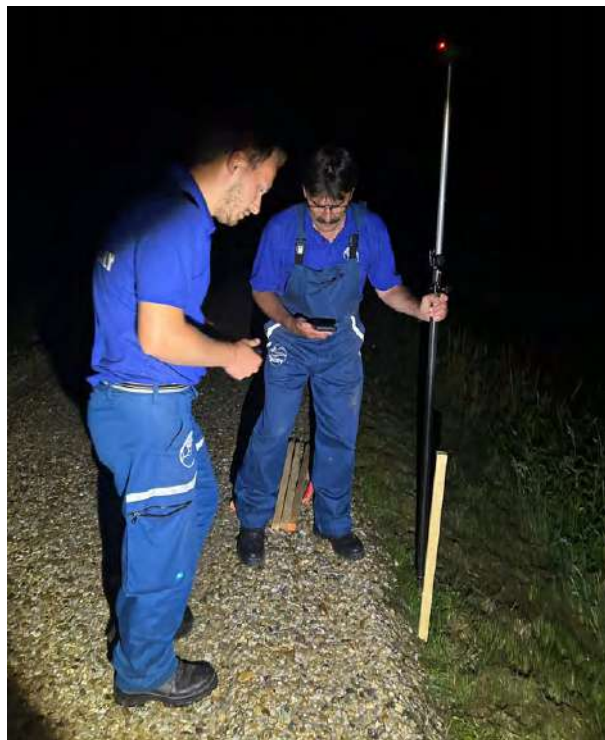
1. fotó: A geodéziai mérőcsoport munkában (fotó: Németh Szilvia)

Az előrejelzések alapján geodéta csoportunk vasárnap megkezdte a körmendi védtöltéseken a várható tetőző vízszint kitűzését.

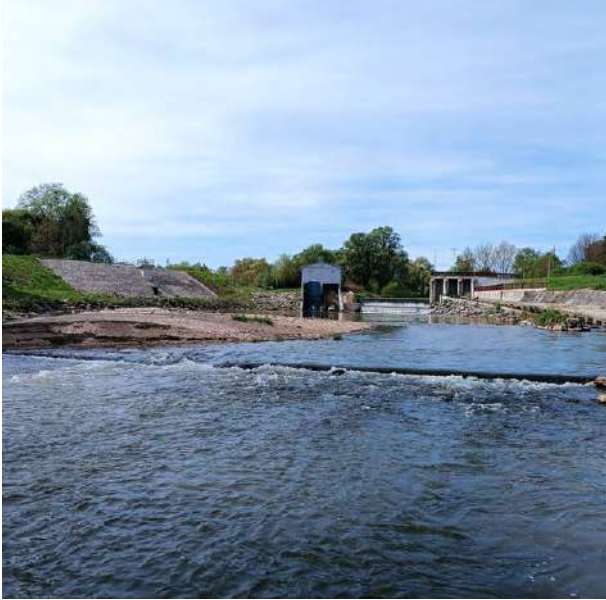
A szentgotthárdi duzzasztó alsó bögéjének bal partján jelentős mennyiségű uszadék rakódott le, melyet a padkán felgyülemllett hordalékkal együtt el kellett szállítani.

**5. fotó: A szentgotthárdi erőmű és duzzasztómű alsó bögéjében lerakódott hordalék**  
(fotó: Kapitány Szabolcs)

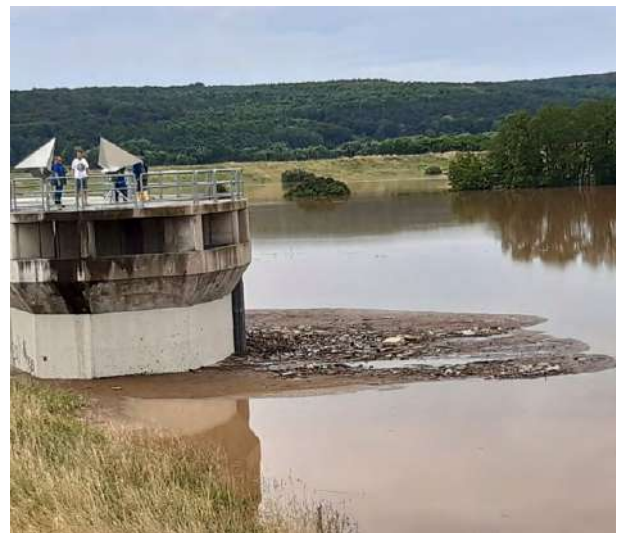
**Lukácsháza**

A rendkívüli csapadéktevékenységek hatására kialakult árhullámok nagy mennyiségű hordalékot és hulladékkal keveredett uszadékot halmoztak fel, a Lukácsházi árvízcsúcscsökkentő tározó nagyműtárgyának felvízi oldalán kiépített, uszadékfogó rácsán.

A tározó alatti szakaszon, a Gencsapáti osztóműnél az oldalbukó és a vízkormányzó zsilip – melyek létfontosságú elemek a Gyöngyös-patak vízmegosztásában és Szombathely árvízvédelmében – jelentős terhelésnek voltak kitéve az árvizek alkalmával. A műtárgyak az árhullámok hatására több helyen rongálódtak.

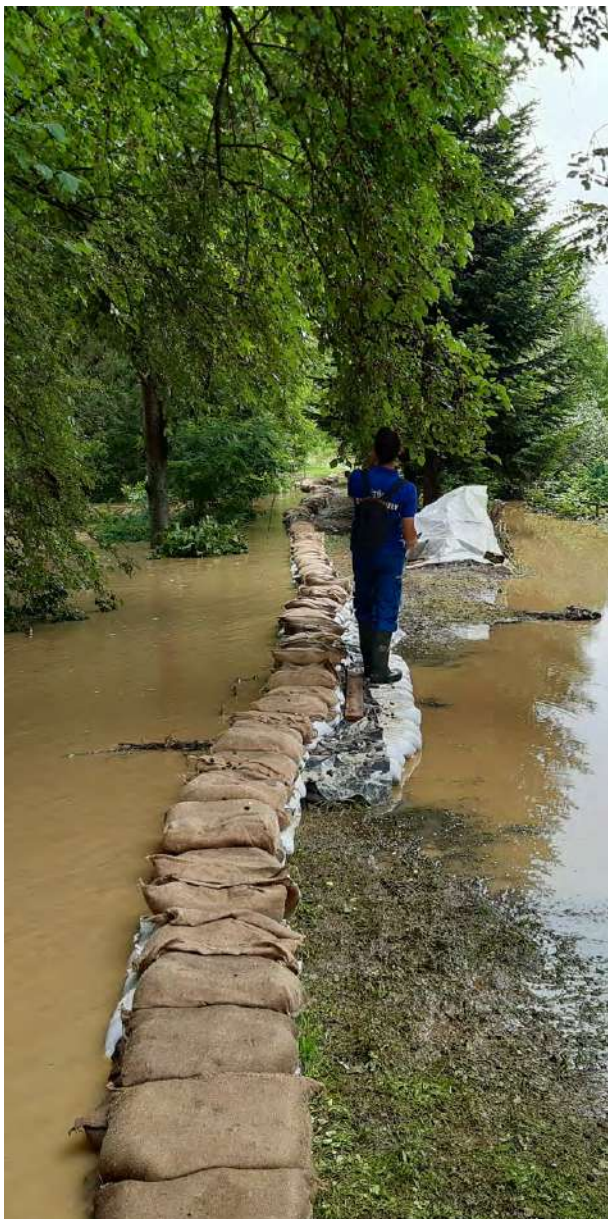
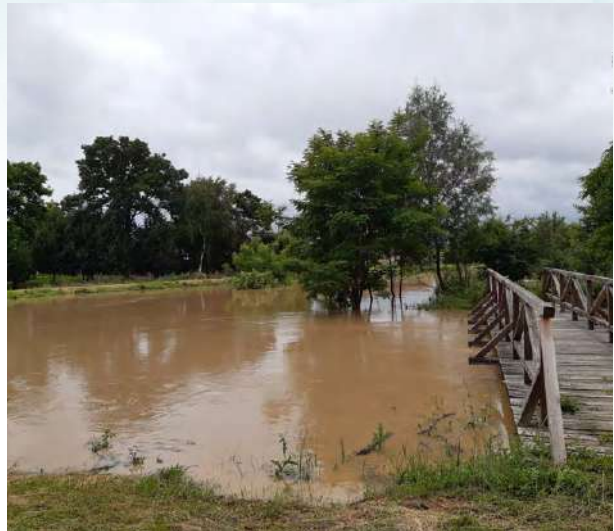
Pornóapáti településen a Pinka elöntéseket okozott. A helyi védelemvezetés műszaki segítségnyújtást kért, kikerkezésüket követően a kollégák a katasztrófavédelem, a tűzoltóság és a rendőrség jelen lévő kollégáit, valamint a lakosságot irányították a védekezésben. A Körmendi utcában a Pinka töltését magasztották, kb. 200 m hosszon nyúlgát kiépítésére került sor. A katasztrófavédelem a vízzel körbevett házakból mentette ki a helyi lakosokat, a műszakis kollégák a még el nem öntött házakhoz homokzsákokat kértek a legfelső lépcsőfokokra, hogy az ajtókon keresztül a víz ne tudjon a házakba bejutni. Minden erőforrás rendelkezésre állt, műszaki segítségnyújtásra a továbbiakban nem volt szükség; 2024. június 10-én 18:00 órától a készülség megszüntetésre került.

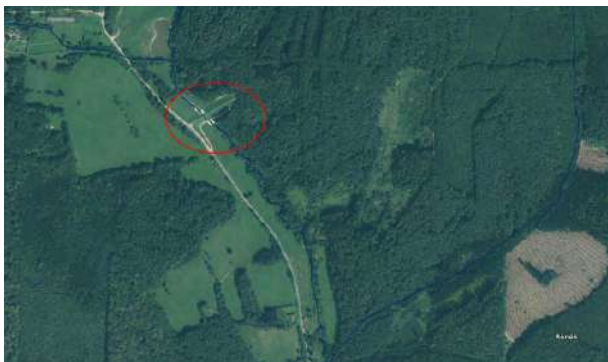
1. ábra: A Rönöki tározó helyszíne  
(Forrás: MePAR Portál, gov.hu)

A Nyugat-dunántúli Vízügyi Igazgatóság javaslata alapján a tározók átfolyásos rendszerű záportározók, úgynevezett zöldtározók. A nyitott műtárgyakon keresztül folyamatos a patakok vízáramlása, ezáltal a szabadon való átfolyás lehetősége. A műtárgyakon való átfolyás zsiliptáblával szabályozható.

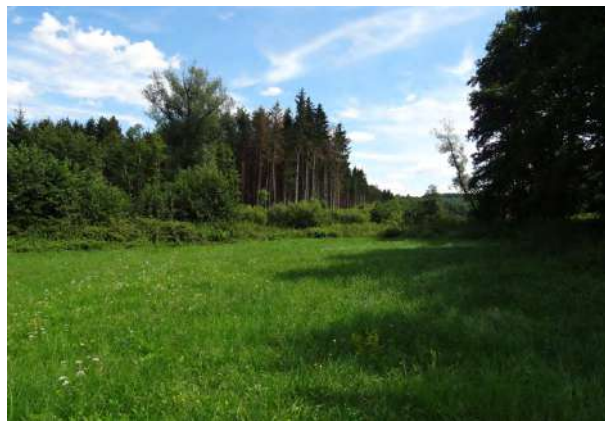
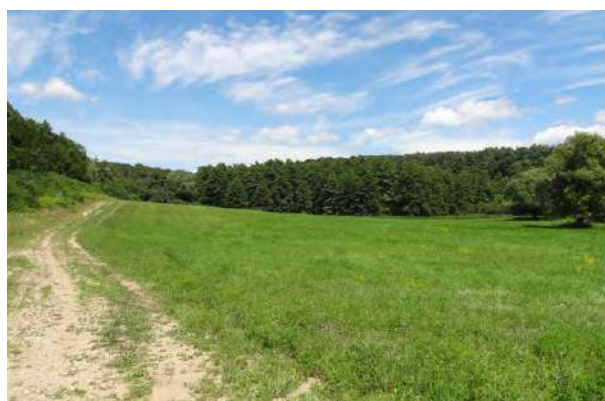
2. és 3. ábra: A Rönöki tározó kivitelezés előtti helyszíne  
(Forrás: NYUDUVIZIG archív)

A helyszín kiválasztásnak fő szempontját a domborzat hidromorfológiai adottságai képezték. A tereptulajdonságokból fakadóan a gáttömeg (m<sup>3</sup>), a gáthossz (m) és a betározható vízmennyiség (m<sup>3</sup>) aránya számottevően befolyásolja a gazdaságosságot és a fajlagos bekerülési költséget.

A Rönöki tározó Rönök község külterületén épült meg Vas vármegyében.

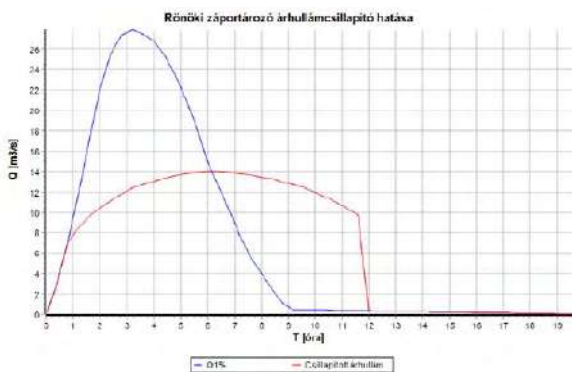
A mértékadó vízhozam a völgyzáró gát szelvényében:  $NQ1\% = 28 \text{ m}^3/\text{s}$ . A műtárgy az elzáró szerkezet megfelelő kezelésével az érkező  $28 \text{ m}^3/\text{s}$ -os csúcsvízhozamú mértékadó árvizet  $QCSILL = 14 \text{ m}^3/\text{s}$ -ra csökkenti le.

5. ábra: A mértékadó  $Q1\% = 28 \text{ m}^3/\text{s}$  és a csillapított  $QCSILL = 14 \text{ m}^3/\text{s}$  árhullám  
(Forrás: Vízjogi üzemeltetési engedélyezési terv 121-3/Ü-2017)

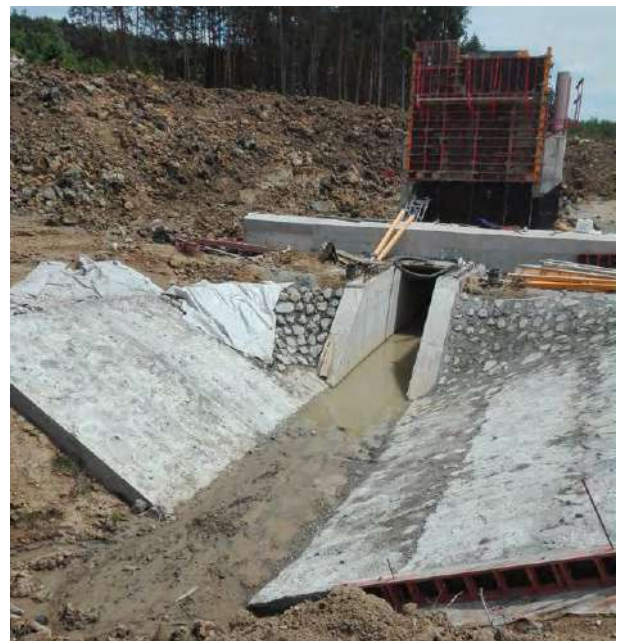
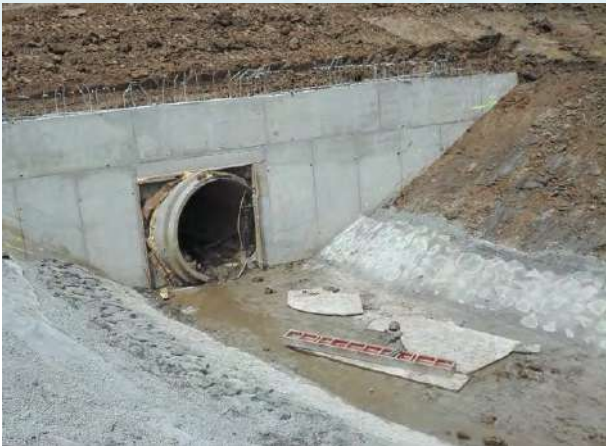
A leeresztő műtárgy környezetében a vízdoldali rézsűt 12,0 m szélességben a mértékadó árvízszintig homokos kavics- és betonagyazatra fektetett, előre gyártott beton lapburkolat fedi. A gátlábaknál 1:20 kifelé lejtéssel 10-10 méter széles fenntartási sáv került kialakításra. Nyugati oldalán egy földúthoz csatlakozik, a gátvégeken egy-egy 9 méteres kiszélesítés épült a gépjárművek megfordulási lehetősége céljából.

7. és 8. ábra: A Rönöki tározó völgyzáró gátja kivitelezés alatt  
(Forrás: NYUDUVIZIG archív)

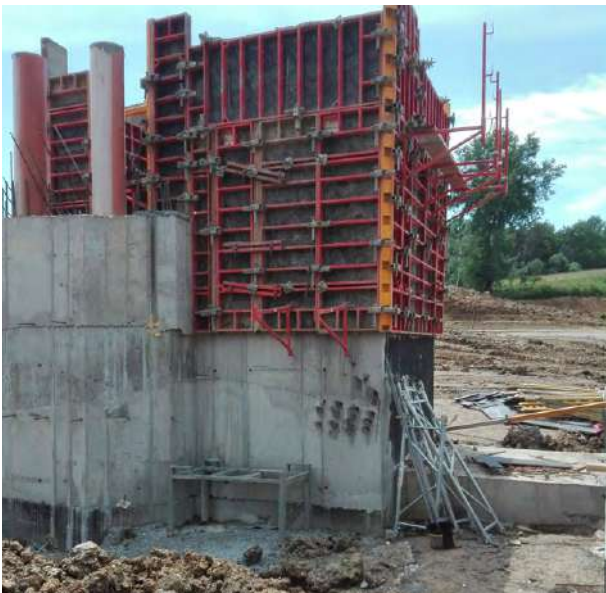
A gát alatti vízátvételre 2,0 m átmérőjű ROCLA típusú beton csőelemeket építettünk be. A tározó felőli oldalon egy ovális kialakítású bukóakna és egy síktáblás elzárással ellátott bevezetőnyílás került kialakításra. A gátba beépített betoncső feladata az érkező vízhozamok levezetése, ezáltal az árapasztó feladat ellátása. A cső a Q10%-os vízhozamot szabad vízfelszínnel vezet le.

10. ábra A Rönöki tározó vízszintszabályozó műtárgya kivitelezés alatt

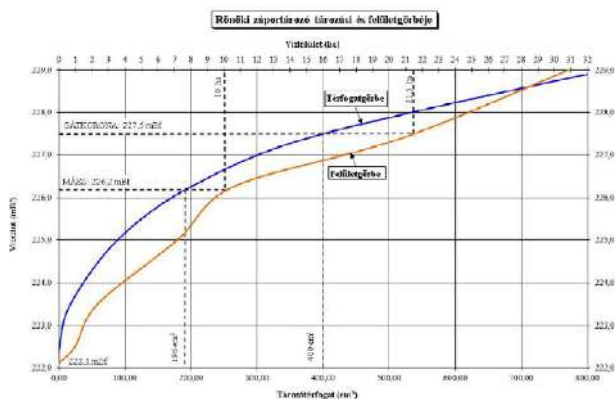
A leeresztő műtárgy meghatározott nyitásmérettel üzemel, tehát a mértékadó árhullám számított csillapítását a megadott zsilipállás végzi el. A műtárgy célja az érkező nagy vízhozamok csillapítása az érkező vízmennyiség visszaduzzasztásával. Leszabályozza a vízátfolyást úgy, hogy maximálisan csak a  $Q_{10\%} = 14,3 \text{ m}^3/\text{s}$  vízhozam érkezzon az alvízi mederbe. Ez az a maximális vízhozam, amely a mértékadó árhullám érkezése esetén alakulhat ki rövid időre. Kisebb csúcsvízhozamú árhullámoknál a kiengedett vízhozam és a tározótérben kialakuló vízszint is alacsonyabb lesz.

13. ábra: A Rönöki tározó tározási- és felületgörbéje  
(Forrás: Vízjogi üzemeltetési engedélyezési terv 121-3/Ú-2017)

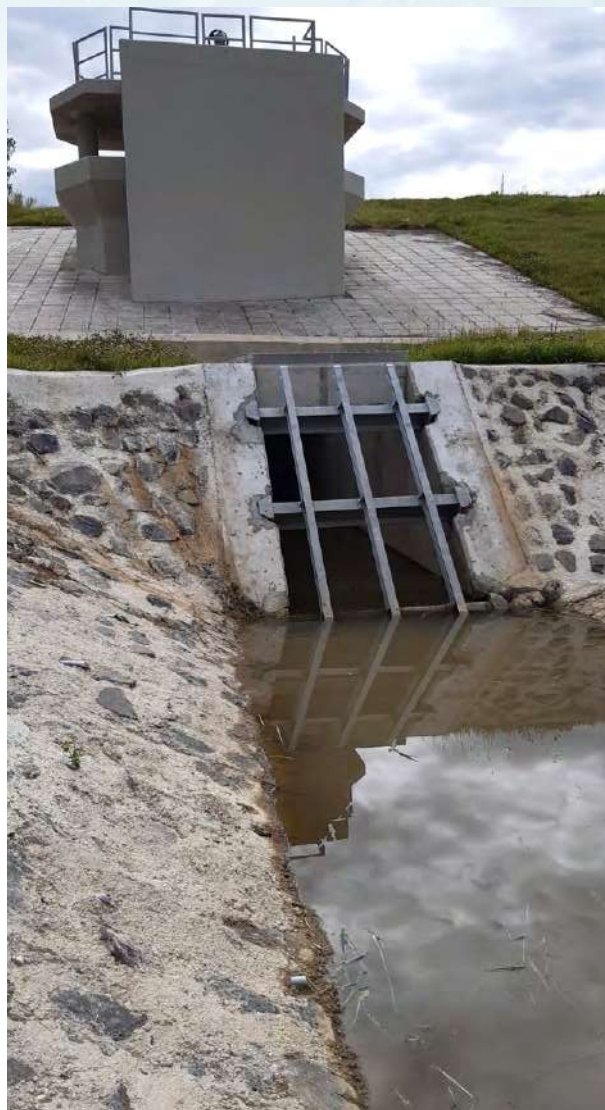
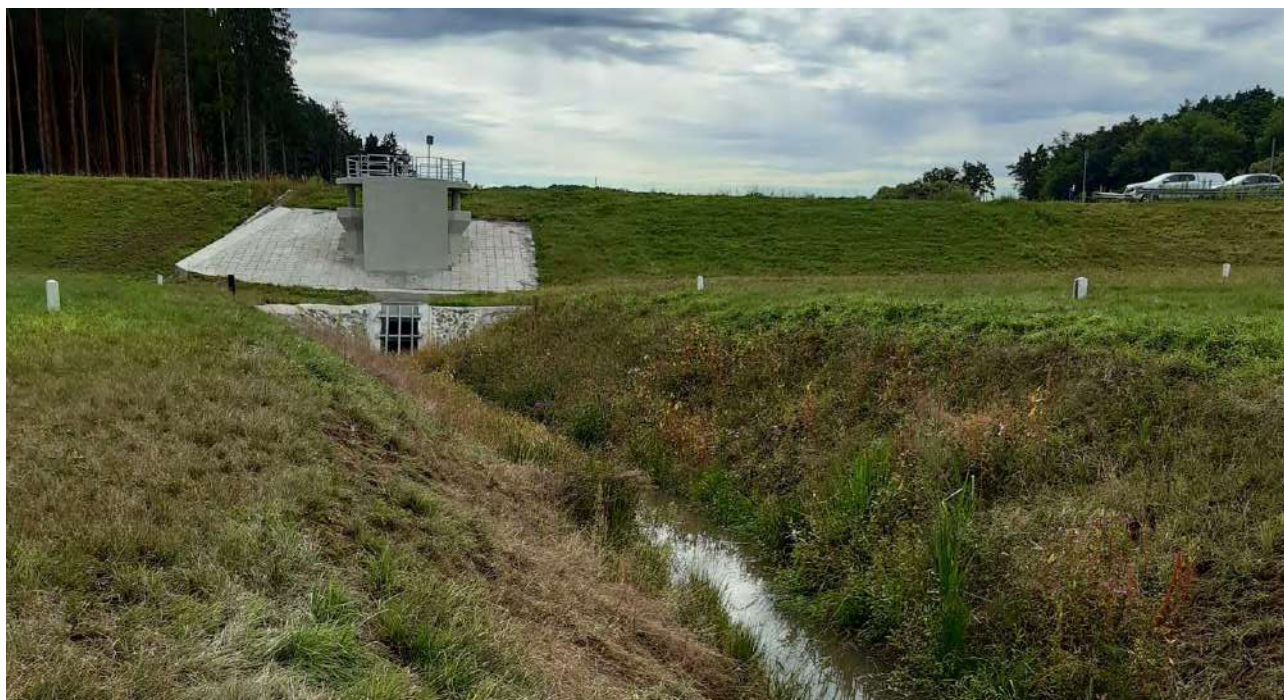
Mivel a Rönöki-patak vízszállító képessége kisebb, mint a  $Q_{10\%}$ -os vízhozam, ezért az üzemelés során csak a meder jelenlegi vízszállító képességének megfelelő  $Q_{csill.} = 14 \text{ m}^3/\text{s}$ -os vízhozamot enged tovább a tározóból. Ebben az esetben 3 órával az árhullám megérkezése után alakul ki a maximális vízszint 226,2 m B.f. szinten. A tározó teljes üzemelési ideje mértékadó árvíz esetén feltöltődéstől leürülésig 13 óra.

14. és 15. ábra: A Rönöki tározó árvízi üzemelésre készen

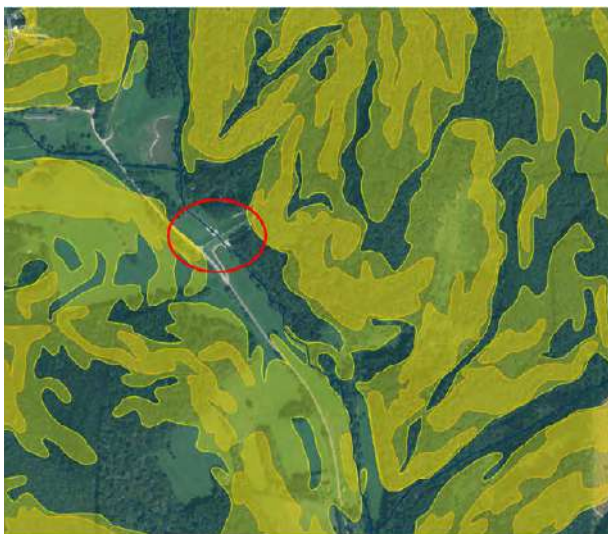
17. ábra: A Rönöki tározó környezetének erózióveszélyes vízgyűjtője  
(Forrás: MePAR Portál, gov.hu)

Az anyaggyerőhely és a Rönöki-patak jobb partja között ~3,0 m széles, a hordalékfogó tó felé ~1:3 rézsűhajlással fűvesített sáv készült, melynek koronasíntje 222,10-222,35 m B.f. között változik. Ezzel biztosítható, hogy a műtárgy igénybevétele nélkül automatikusan működhesen a hordalékfogó. A völgy eséséből adódóan a hordalékfogó É-i részénél ~50 cm magas földszáv alakul ki a patakmeder fenékszintjéhez képest (kiszvízi meder), ami biztosítja, hogy a patak kiszív idején a saját medrében vezethesse le a vizet. Nagyobb vízhozam esetén a víz átbukik ezen a földszávon.

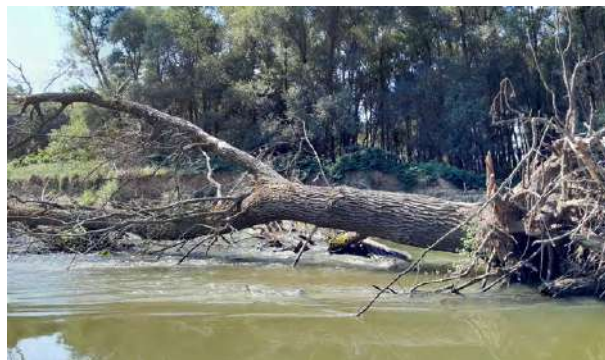
A Rába a belterületi szakaszokat kivéve erősen meanderező vízfolyás, ennek köszönhetően jellemzőek rá a szakadó partok, magaspartok és túlfellett mederkanyarulatok is. Emellett a június elején levonult árvíz nyomai a bejárás alkalmával még mindig láthatóak voltak (partfalakon található friss omlások, kimosódott partvédelmi kövek).

Az árvíz miatt jelentős mennyiségű fa dőlt be a folyóba, de ugyancsak jelentős mennyiségű fa kerül a mederbe a hódok számának növekedése következtében. A bejárás alkalmával hódot ugyan nem láttunk, de több helyen talákoztunk hódvárakkal, rágásnyomokkal, és pár méter távolságról megfigyeltünk egy nutriát is. Jelentős, a folyót hosszabb szakaszon érintő beavatkozás, mederkotrás, a parti növényzet eltávolítása nem történt az elmúlt időszakban. Az általános tendencia azt mutatja, hogy az ártér benőttege folyamatosan növekszik, a töltések közötti hullámtérben a padkák feliszapolódnak, amely a keresztmetszvény csökkenését eredményezi.

A nagyvízi mederkezelési terveknek megfelelő fenntartási munkák és egyéb beavatkozások ütemezett végrehajtása egyre szükségsezerűbbé és halaszthatatlanná válik.
