**NYUGAT VIZEI**  
A NYUGAT-DUNÁNTÚLI  
VÍZÜGYI IGAZGATÓSÁG  
HIVATALOS LAPJA

2025.  
**JÚNIUS**  
VII. ÉVFOLYAM  
2. SZÁM

### Szabóné Szegleti Krisztina: **IKERVÁRI ÖNTÖZŐRENDSZER I-II. ÉS AZ IKERVÁRI HALASTAVAK JELENLEGI ÁLLAPOTÁNAK BEMUTATÁSA**

# HIDROLÓGIAI VISSZATEKINTÉS 2025. JANUÁR-ÁPRILIS

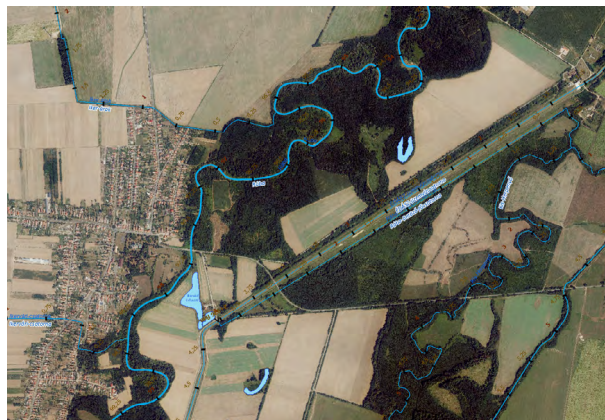
1. sz. kép: Az öntözőrendszer és a halastavak térképi ábrázolása

Az Ikervári I. öntözőrendszerben elsődrendű mezőgazdasági vízhasznosítási művek üzemeltek. A vízkivétel a Rába 100+660 fkm-szelvényénél, a jobb parton kitorokolló ÉDÁSZ Üzemvízcsatorna 0+148 km-szelvényénél a csatorna jobb partján gravitációsan történt a vízkivételi főművön keresztül.

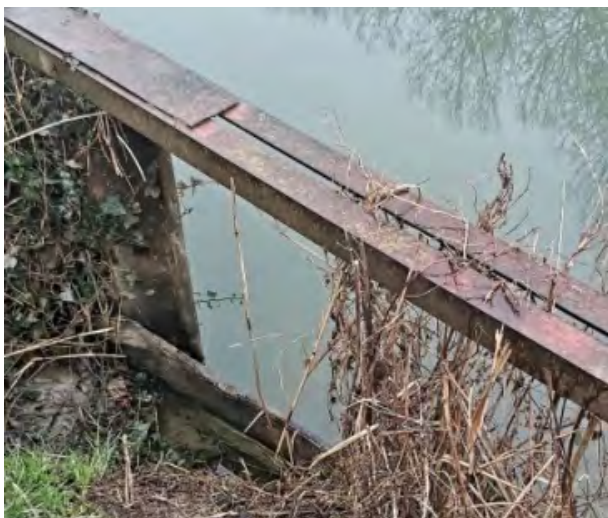
4. sz. kép: Vízkivételi zsilip

Az Ikervári II. öntözőrendszer vízkivétele a Rába Üzemvízcsatornából a jobb parton lévő vízkivételi zsilipen (4-5. sz. kép) keresztül történt gravitációsan. A főmű rét, erdő, 8 nyírfás és füzes területek árasztásos eljárással történő öntözését, valamint az Ikervári halastavak vízigényét biztosította. (6-7. sz. kép)

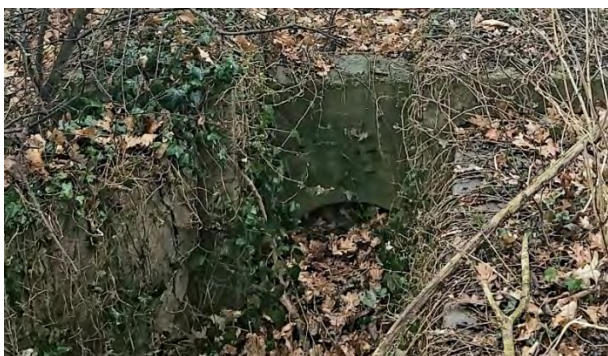
5. sz. kép: Áteresztés

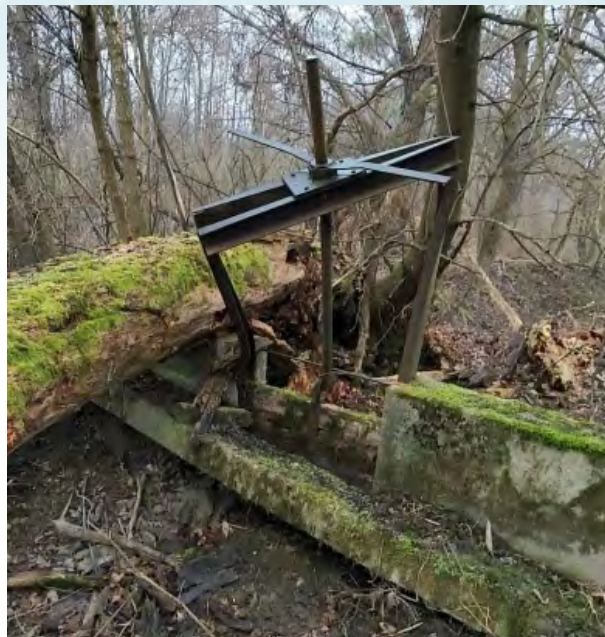
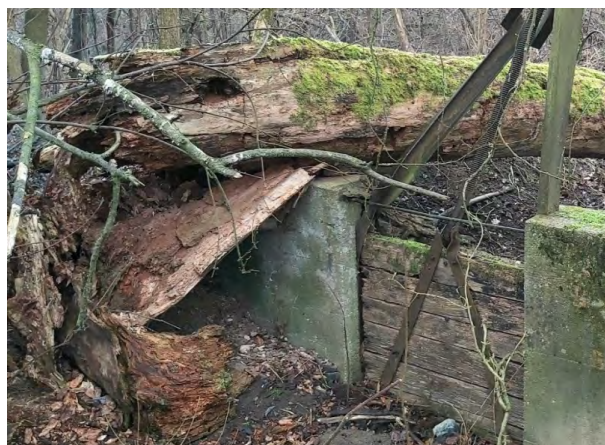
6., 7. sz. kép: Csavarorsós szakaszduzzasztó tiltó

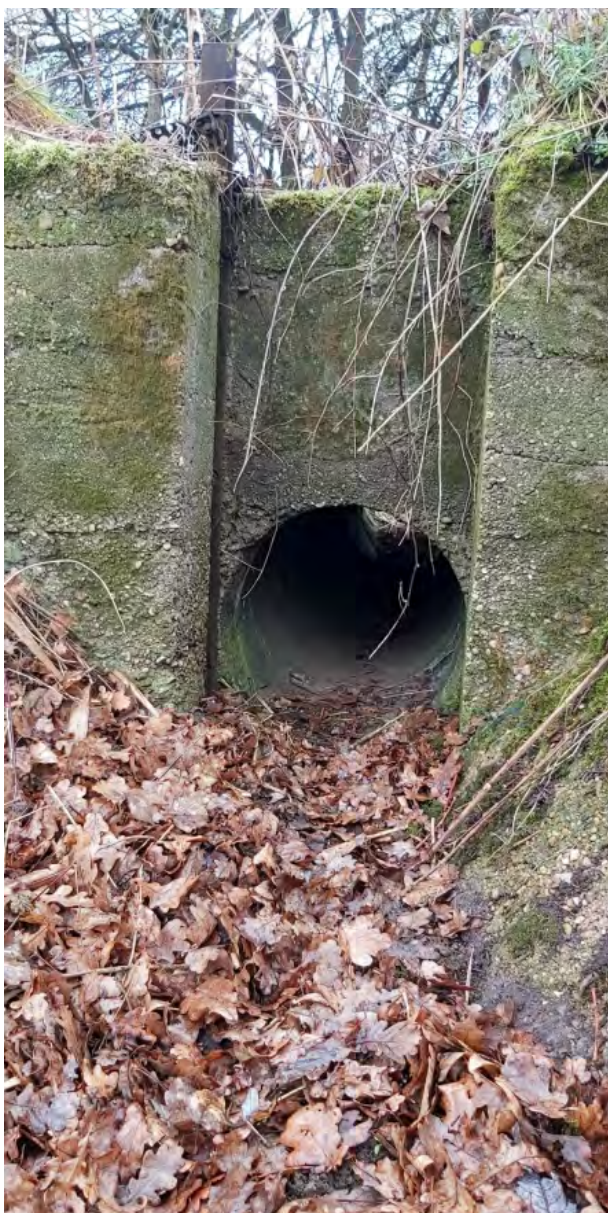
10. sz. kép: V. számú tó beeresztő zsilipje

A tavak az Ikervár 0408 helyrajzi számon található alulról felfelé menő sorrendben, I-V. számmal jelölve, ami egymástól egy-egy töltéssel elválasztott 5 db halastó 1900 fm hosszban. A tavak táplálása a V. számú tó felső végétől 850 méterre az ÉDÁSZ Üzemvízcsatorna jobb parti töltésébe épített vízkivételi mű segítségével történik, mely egyidejűleg az Ikervári II. öntözőrendszeréhez is szolgáltatja a vizet (4. sz. kép). A tápcsatorna egyúttal öntözőcsatorna is. Az V. számú tó beeresztő zsilipje a tápcsatorna 0+850 km-szelvényébe épült, táblával elzárható betonműtárgy (10-11. sz. kép). Az egyes tavakat elválasztó töltésekbe egy-egy lecsapoló barátságzilip van beépítve. Az I. számú tó 1. számú töltésénél lévő barátságzilip a tavak vizének leeresztésére szolgál. Ehhez csatlakozik a lecsapoló árok, mely 291 fm hosszú. A legalsó 51 m hosszú szakasza 0,40 m Ø földalatti betoncsatornával van kialakítva, és a vízerőtelep alatt annak alvízcsatornájába torkollik.

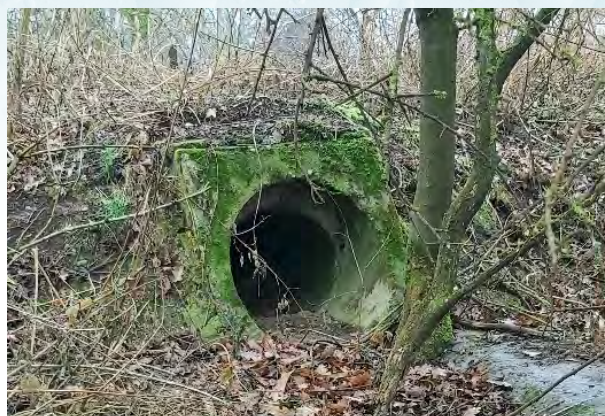
11. sz. kép: V. számú tó beeresztő zsilipje

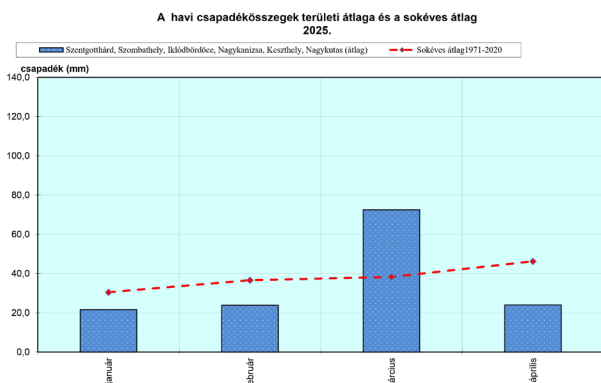
Működési területünkre lehullott csapadék

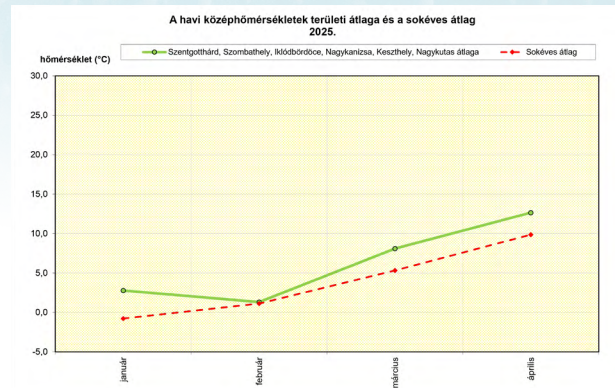
Hőmérséklet alakulása a működési területünkön

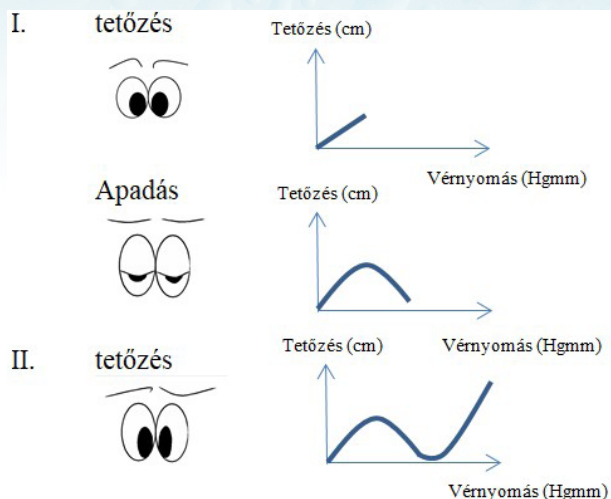
Szemléltetve Körmend tetőzését:

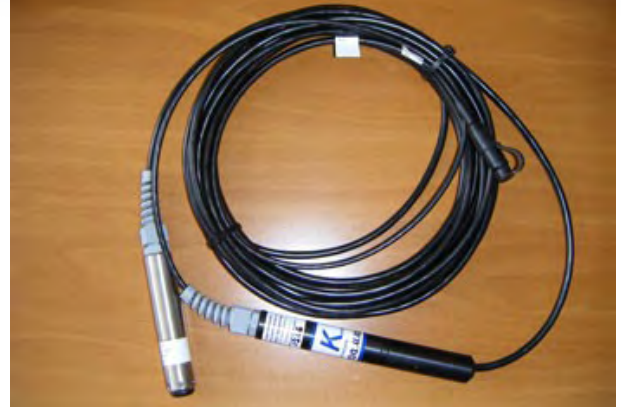
**A vízállás és a talajvízszint mérésére használt nyomásmérő szonda**  
(Forrás: NYUDUVIZIG)

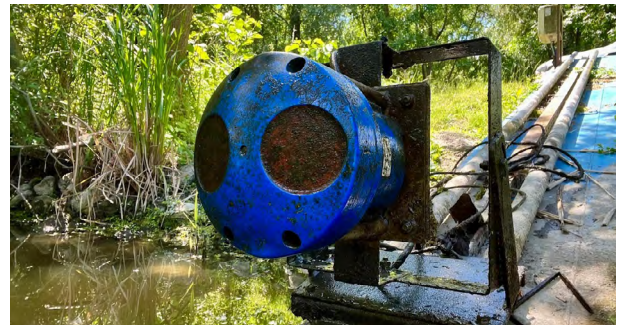
**Telepített vízhozammérő berendezés (H-ADCP)**  
(Forrás: NYUDUVIZIG)

Ezek adatainak validálása, valamint a nem műszeres szelvények ellenőrzése céljából rendszeres kézi vízhozamméréseket végzünk. A mérésekhez mozgó hajós, Dopplerelven működő ADCP vízhozammérő berendezést, illetve forgószárnyas, vagy indukciós vízsebességmérő műszereket használunk, a helyszíni viszonyoknak megfelelően.

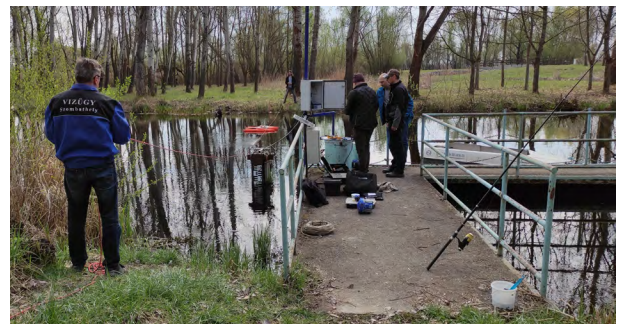
**Mozgóhajós ADCP műszerrel történő vízhozammérés**  
(Forrás: NYUDUVIZIG)

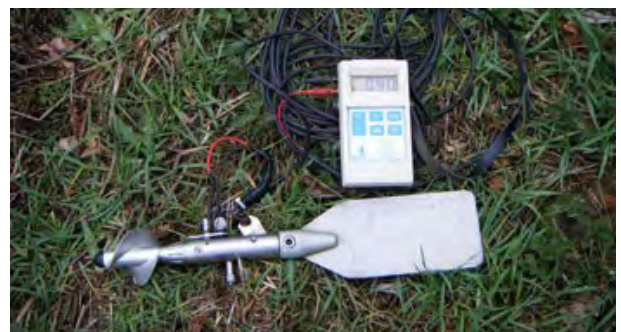
**Forgószárnyas vízsebességmérő műszer**  
(Forrás: NYUDUVIZIG)

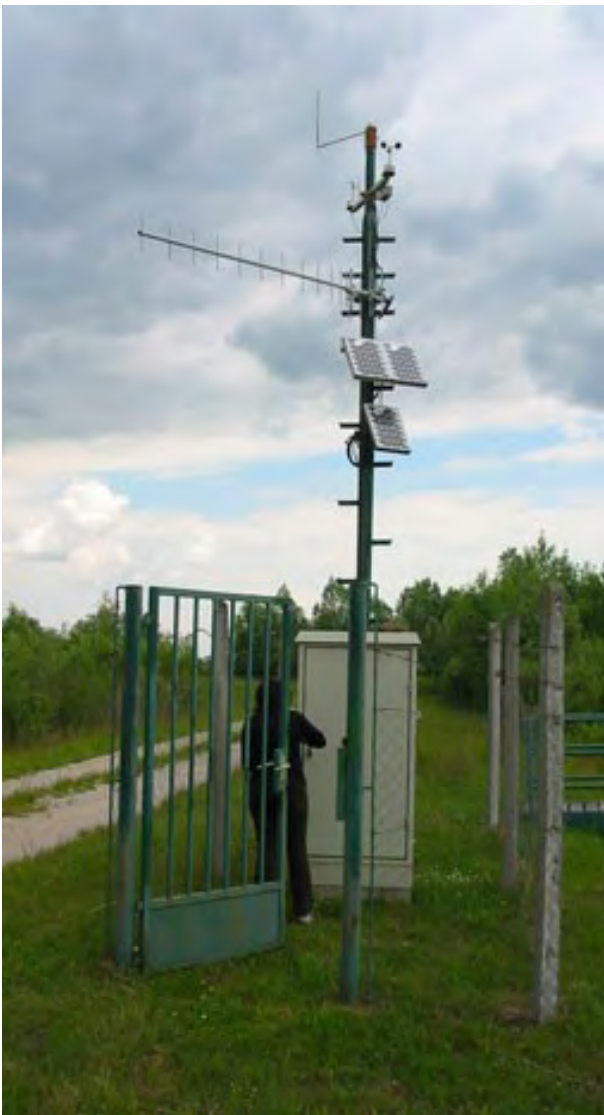
A hidrometeorológiai állomásoknál történik a csapadék, a léghőmérséklet, a szél (sebesség, irány) és a páratartalom mérése. A csapadékmérés billenőedényes és súlymérős automatákkal, valamint kézi észleléssel történik. A hőmérséklet-, szél- és páratartalom-mérés mindenhol automatizált. Egy mérőhelyen kézi párologásmérést is végzünk, amely „A”-típusú párologásmérő kád segítségével történik a vegetációs időszakban, áprilistól októberig.

**Automata hidrometeorológiai állomás**  
(Forrás: NYUDUVIZIG)

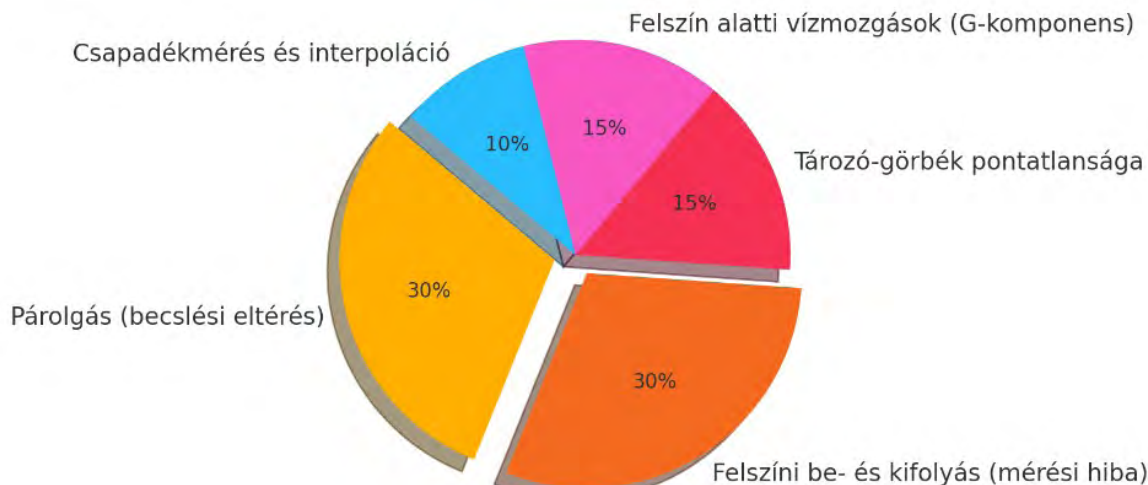
A vízmérleg főbb bizonytalansági tényezőinek megoszlása, kvalitatív és kvantitatív értékelés szerint  
(Forrás: Batki B. (2023) MSc-dolgozat)

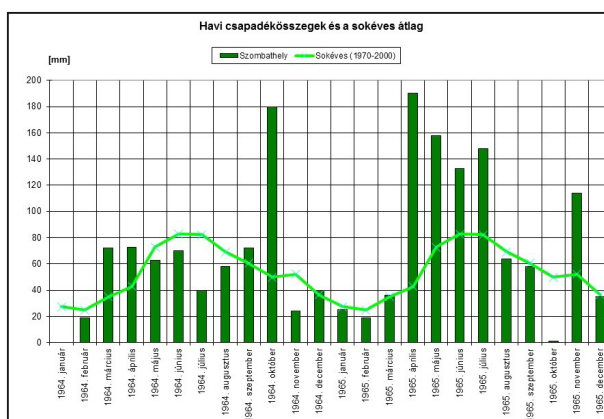
Az 1964-1965-ös évek havi csapadékösszegei és a sokéves átlag Szombathely városára vonatkozóan

Az 1965-ös évben tovább folytatódott a csapadékos időjárás, szinte valamennyi hónapban a lehullott mennyiségek meghaladták a sokéves átlagot. Kiemelkedően sok eső esett áprilisban és júniusban, áprilisban a sokéves átlag 3,5-4-szeres mennyisége esett le. Nem szabad megfeledkezni a hóról sem, ugyanis ekkor még a téli időszakokra jellemző volt a gyakori havazás – és ebből adódóan a hófelhalmozódás. A lehullott csapadékok, valamint a gyakori havazás, majd az ezt követő hóolvadás hatására a talaj telítődött, és a talajvízszintek is jelentősen megemelkedtek. 1965 márciusára a hó teljesen elolvadt, így a talaj vízzel való telítettsége magas maradt.

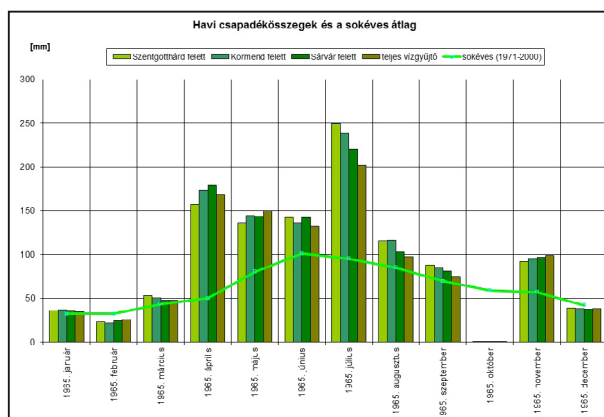
Az 1965-ös év havi csapadékösszegei és a sokéves átlag a Rába vízgyűjtőjére vonatkozóan

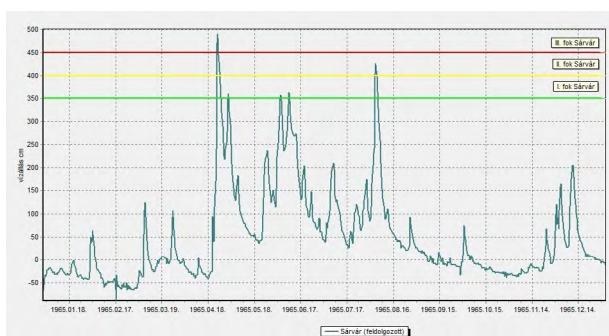
1965. évi vízállás-adatsor (Sárvár)

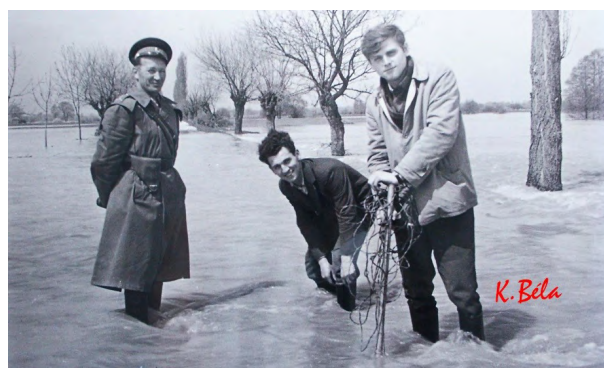
Korabeli vízhozammérés  
(Fotó: Kaczmarski Béla)

Az 1965-ös árvíz idején a vízhozammérések technikai feltételei még jelentősen elmaradtak a mai korszerű módszerektől, így az adatok rögzítése és pontossága is korlátozottabb volt. A vízhozammérések elsősorban a kisvízi tartományok megfigyelésére voltak berendezkedve, árvízi vízhozam méréséhez kellő felszereléssel nem rendelkezünk. Ezekben az esetekben csak a Vízgazdálkodási Tudományos Kutató Intézet (VITUKI - Budapest) együttműködve tudunk vízhozamot mérni, azonban az ő kapacitásuk is véges volt. 1965. év áprilisában a VITUKI a győri kollégákat tudta segíteni. Nagyvízi felszerelés hiányában a sebességméréseink a felszíni értékekre korlátozódtak, tehát a felszínre és a felszíntől számított 50 cm-es mélységre vonatkoztak, de jó összefüggést mutattak a teljes szelvény közepességével, így viszonylag rövid ideig tartó felszíni mérésekkel sok adatot tudtak a mérők összegyűjteni.
